2 PAPRASTŪJŲ AŽUOLŲ BŪKLĖS TOMOGRAFINIS TYRIMAS IR DENDROLOGO IŠVADA

2022 07 23

Objektas: 2 paprastieji ąžuolai, augantys L. Rėzos g., šalia 24 A sklypo, Juodkrantėje.

Ąžuolų būklės tomografinis tyrimas atliktas 2022 m. liepos mėn. 21 d

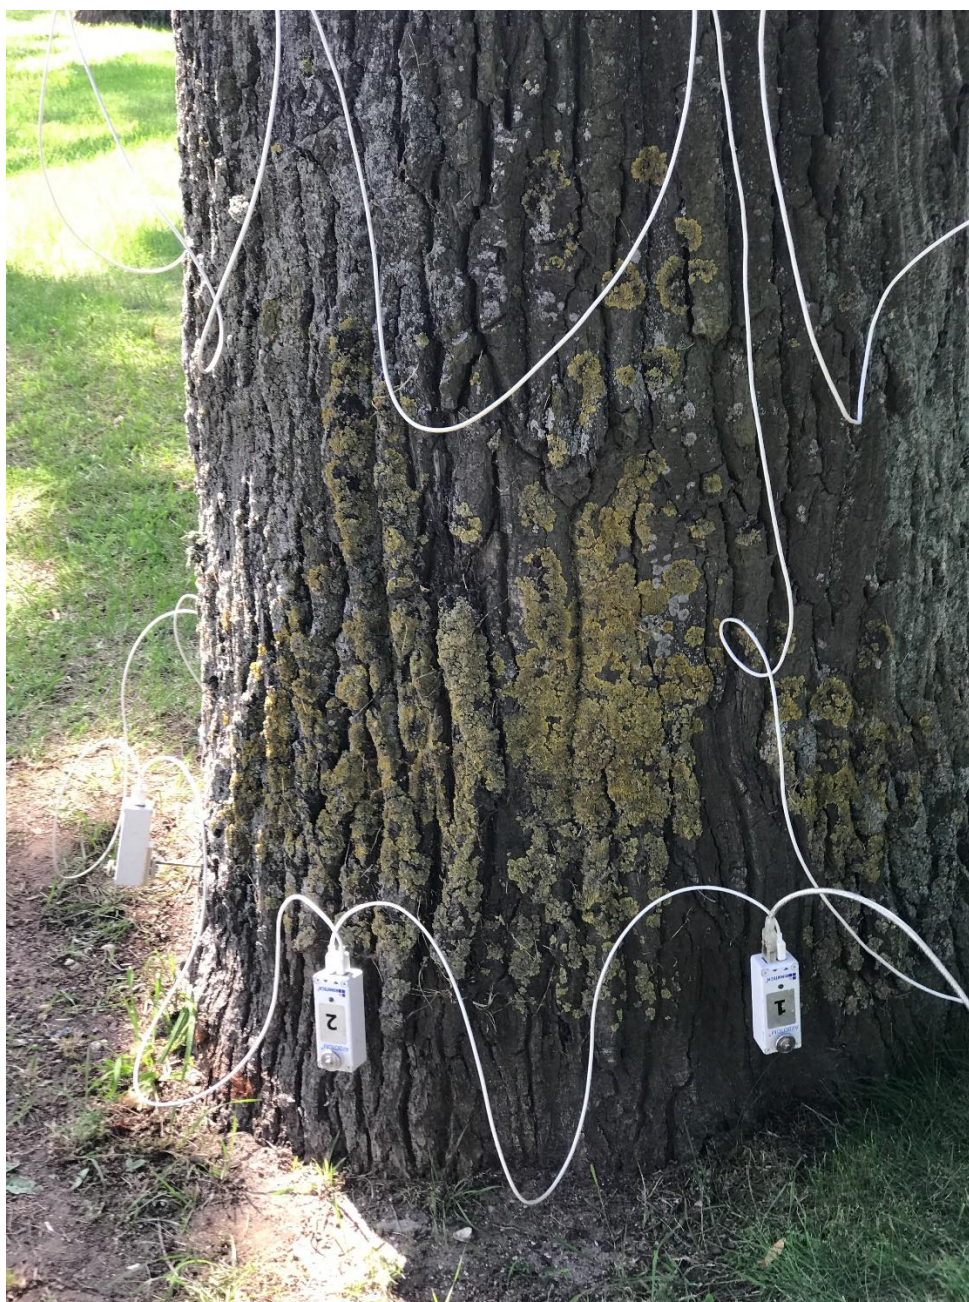
Bendras medžio vizualinis vaizdas patenkinamas, laja gyvybinga, sukelta iki 7 m h, genėjimo žaizdos užsitraukia, lajoje yra kelios sausos šakos. Šaknyno zona iš V ir R pusių už 1 metro apribota šaligatvio ir kelio, iš Š ir P pusės – be apribojimo, polajinėje dalyje auga veja.

Liemuo be drevių

Bendra medžio būklė patenkinama, medis pakankamai sveikas. Iš lajos reiktų išgenėti sausas šakas, kurios atsiranda dėl natūralaus medžio senėjimo.

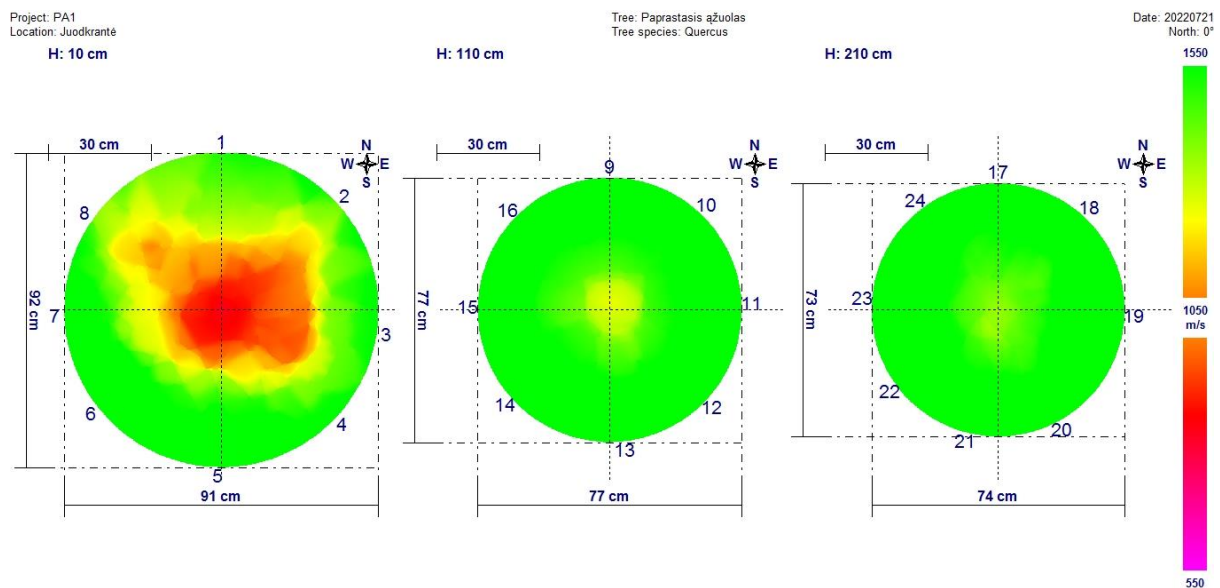
Tomografinė nuotrauka daryta daryta 3 aukščio sluoksniuose: 10 cm, 110 cm ir 210 cm H.

Pamatinėje dalyje 10 cm aukštyje prasidėjęs centrinis puvinys branduolyje, bet dar mediena nesuirusi. Sveikos balanos gaubiantis žiedas platus, medžio stabilumas pamatinėje dalyje dar tvirtas, nėra lūžimo rizikos pavojaus.

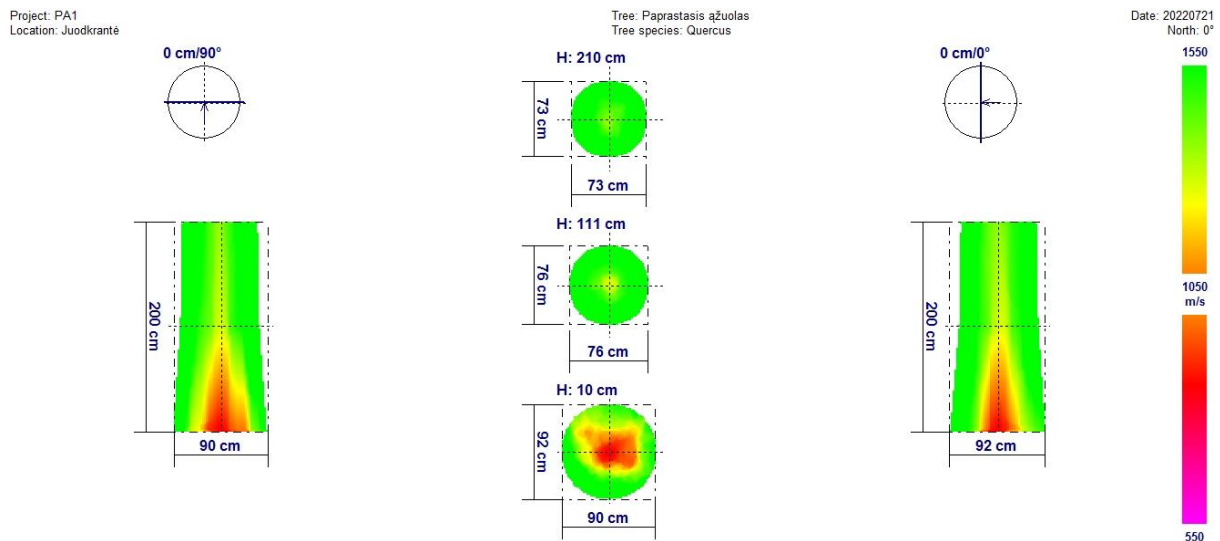
1 m ir 2 m aukščiuose mediena be puvinio, labai tvirta.

1 paprastojo ąžuolo būklė patenkinama. Pagal matomus požymius ir tomografinę 2 m atkarpos liemens nuotrauką medžio būklė pavojaus nekelia. Prasidėjęs centrinis puvinys pamatinėje dalyje dar nepavojingas.

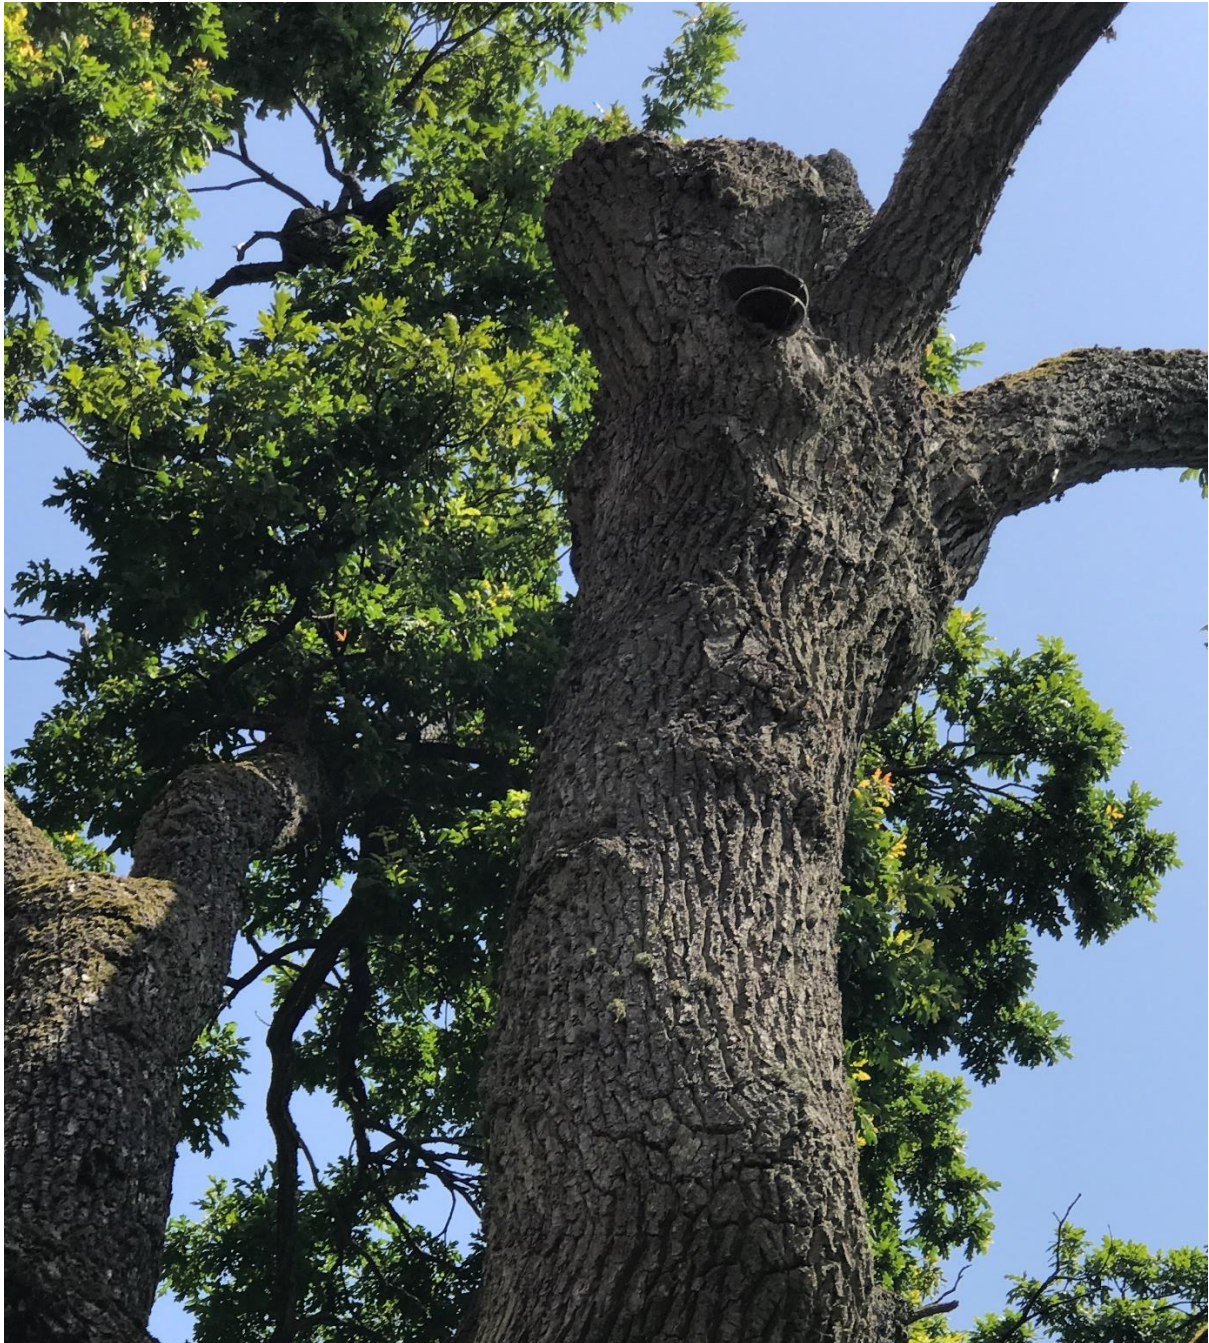
Vizualinis aprašymas: 8 m h žemiau nupjautos šakos pjūvio išaugusi ąžuolinė kempinė. Genėjimo žaizdos užsitraukia. Laja išretėjusi, gyvybingumas stipriai sumažėjęs.

Nupjauta viršūnė su ąžuolinėmis kempinėmis, mediena pūna.

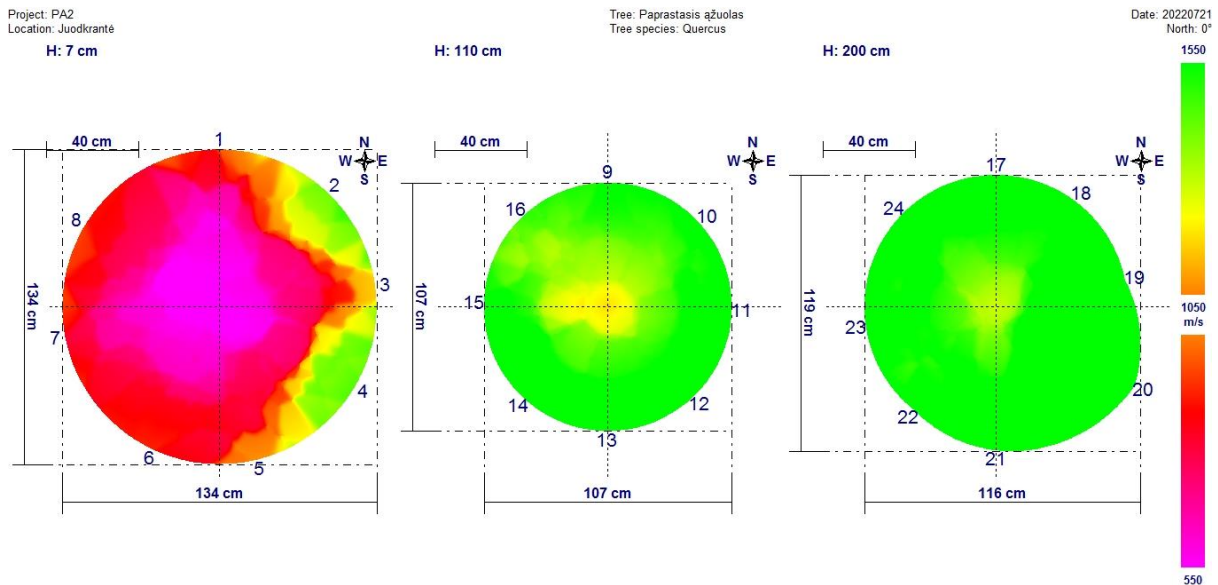
Tomografinė nuotrauka daryta daryta 3 aukščio sluoksniuose: 7 cm, 110 cm ir 200 cm H.

Pamatinėje dalyje branduolys tuščiaviduris, ertmė sudaro ~ 50% skersmens, likusi 2/3 dalis taip pat pažeista puvinio, nebegyva ir toliau intensyviai ardoma. Sveikos balanos siauras ruoželis tik R pusėje, prie kelio.

1 m ir 2 m h mediena nepažeista puvinio, tvirta.

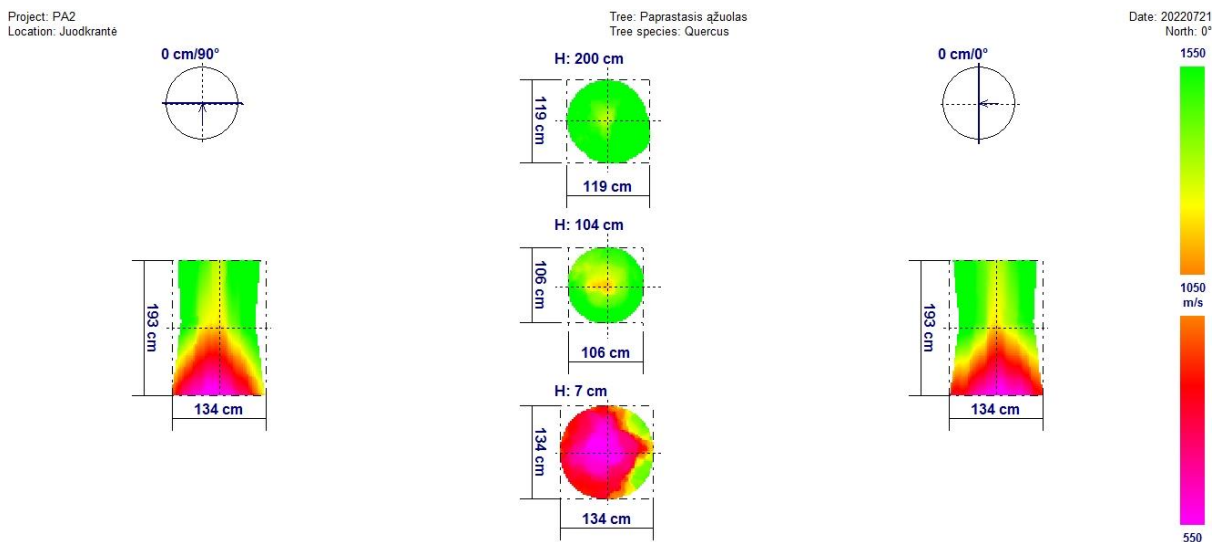
Pavojingas puvinys kyla aukštyn, bet nepasiekia 1 m h. Tuščiavidurė ertmė susidariusi iki ~ 50 cm h.

Medžio išvirtimo nuo pamato rizika labai didelė, medis jau pavojingas važiuojamajai daliai, nes silpniausia vieta yra V dalyje, didžiausia tikimybė, kad vyraujantys vakarų vėjai gali išversti ąžuolą į kelio pusę.

2-ojo paprastojo ąžuolo būklė yra bloga dėl pamatinėje dalyje labai plačiai išplitusio puvinio ir visiškai suardyto branduolio. Nužemintoje viršūnėje taip pat plinta puvinys. Viso medžio išvirtimo rizika yra labai didelė, didžiausia virtimo tikimybė yra į pietryčių pusę.

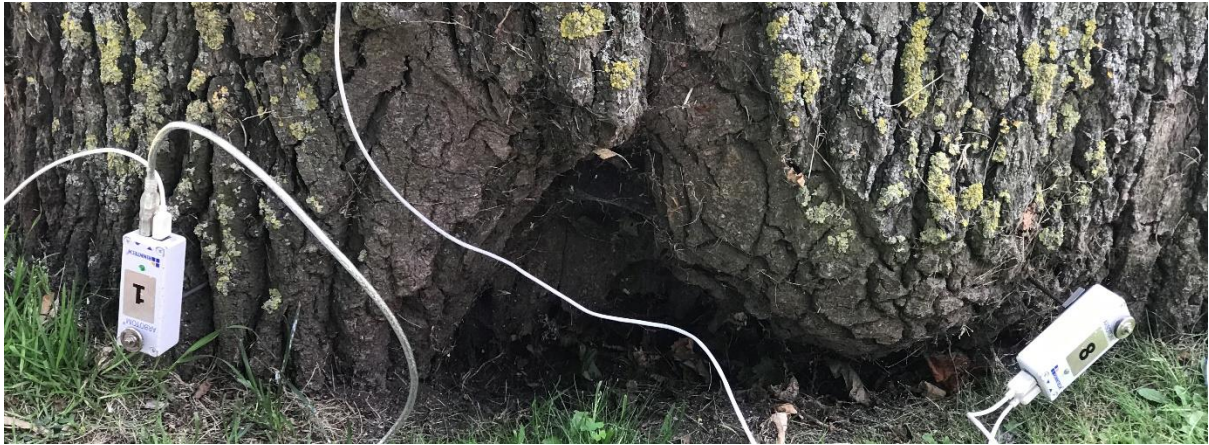
Puviny pasiekęs žievę ir atsiveria drevėje.

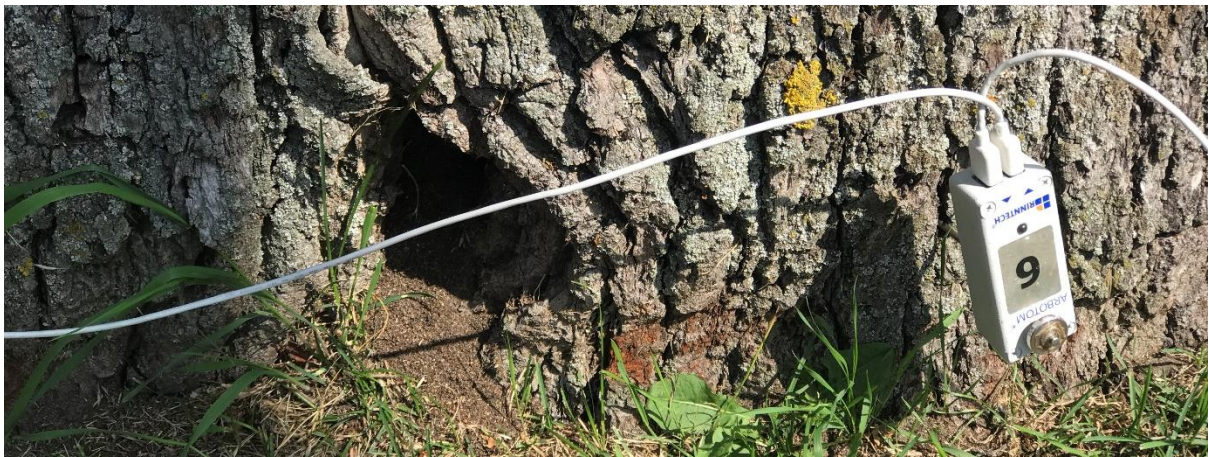
Drevė nedidelė, bet iš jos byra puvinio visiškai suskaidyta mediena.

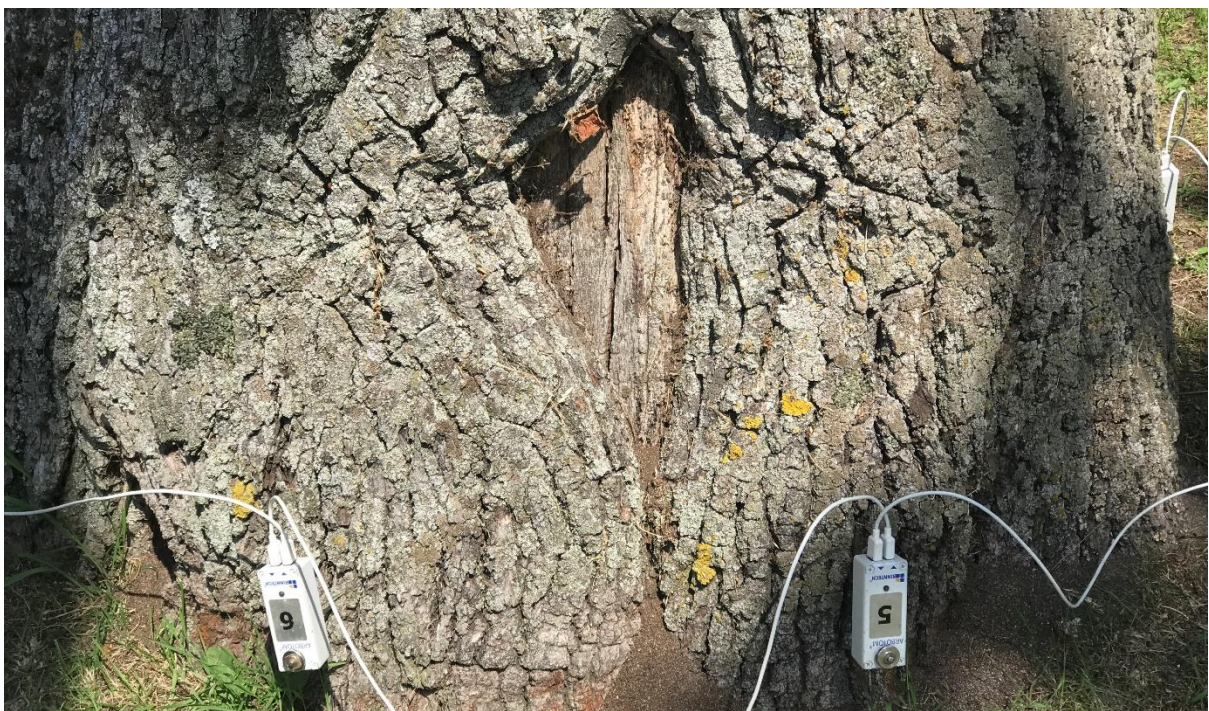
Didžiausia pamatinė žaizda su nebegyva ir yrančia mediena.
