## **Medžių būklės tyrimai**

**Darbo užsakovas – Neringos miesto savivaldybės administracija**

**Juodkrantės 4 kaštonų, 3 uosių, 1 liepos ir Nidos 1 liepos ir 1 klevo būklės  
detalus (instrumentinis) tyrimas**

ATASKAITA

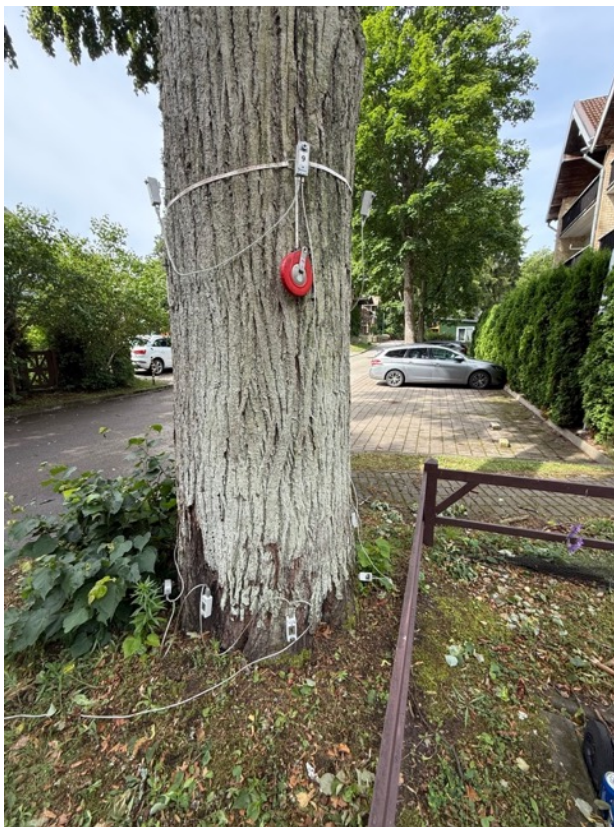
Šiaurinėje ir rytinėje kamieno pusėse, priekelminėje dalyje yra žievės pažeidimai. Mediena nepažeista.

Šiaurinėje kamieno pusėje yra žievės pažeidimai

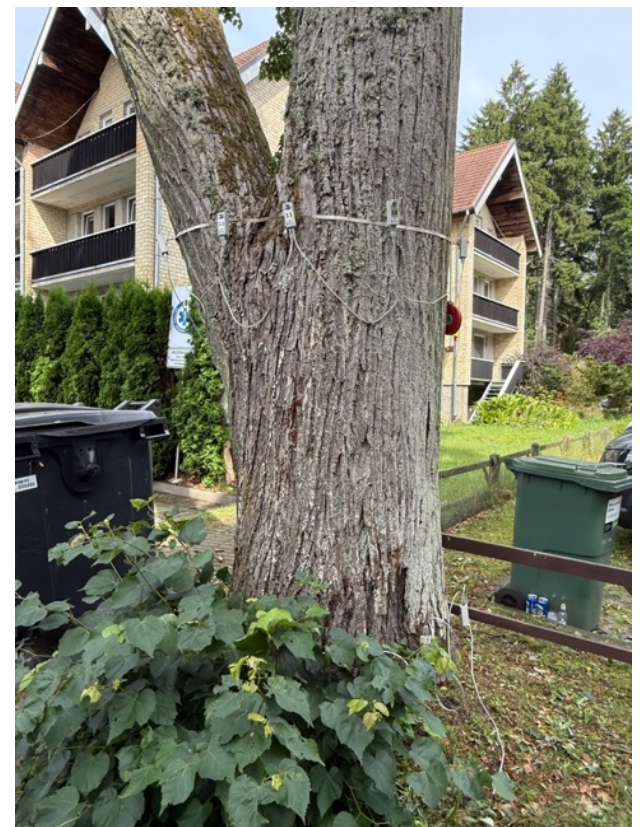
Rytinėje kamieno pusėje yra žievės pažeidimai

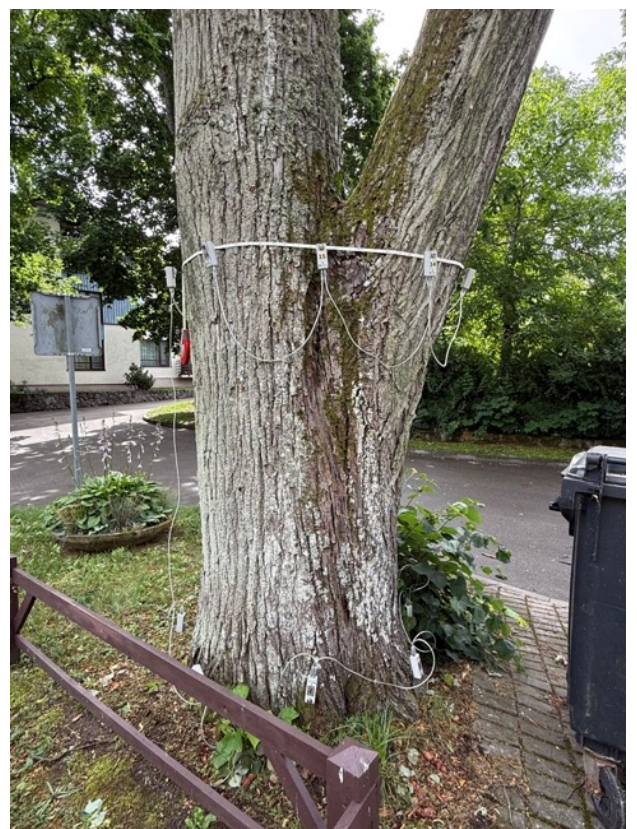
Vakarinėje kamieno pusėje, ties šakų jungtimi yra kamieno įtrūkimas.

Vakarinėje kamieno pusėje, ties šakų jungtimi įtrūkimas

Medžio būklę blogina kamienne intensyviai išplitęs puvinys. Yra didelė rizika kamieno trūkimui ties šakų jungtimi. Rekomenduojama medį šalinti.

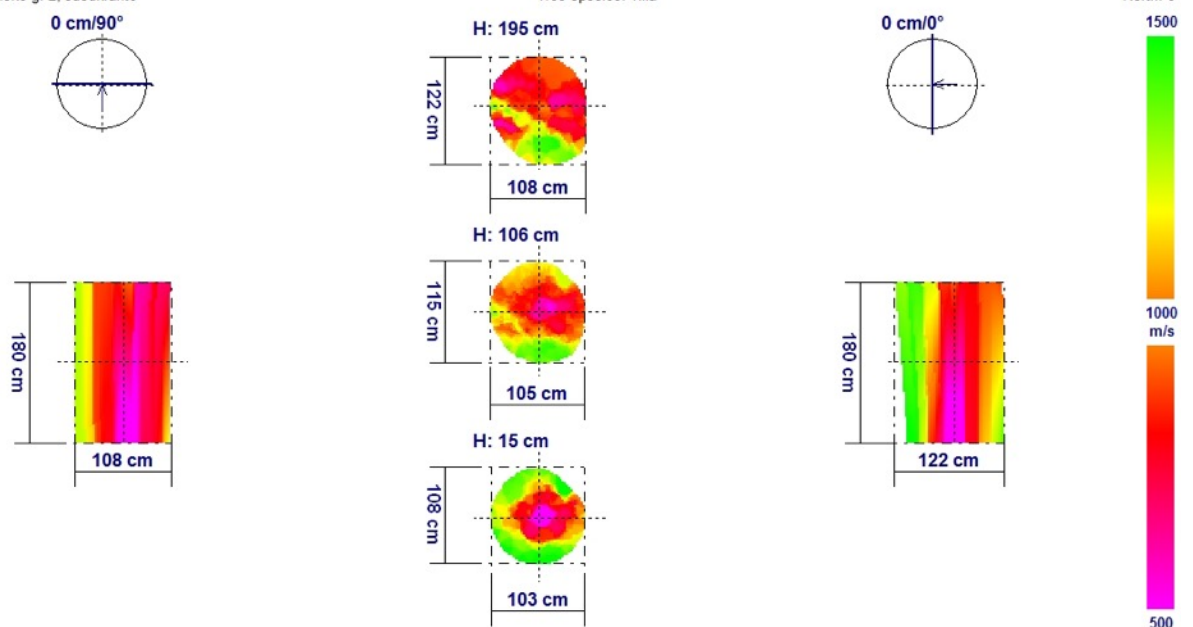
Project: 1ML  
Location: prie Miško g. 2, Juodkrantė

Per kamieno pažeidimus į kamieną pateko puvinį sukeliantis grybas. Puvinys plinta branduolinėje ir dalyje balantinės medienos šiaurinėje, rytinėje ir vakarinėje kamieno pusėse, 41 % ploto nuo viso skerspjūvio ploto. Intensyvesnis medienos kitimas (3 ir 4 puvinio stadijos) vyksta centrinėje kamieno dalyje, per visą kamieno ilgį, ypač priekelminėje ir ties šakų jungtimi dalyse. Kamieno būklė yra bloga.

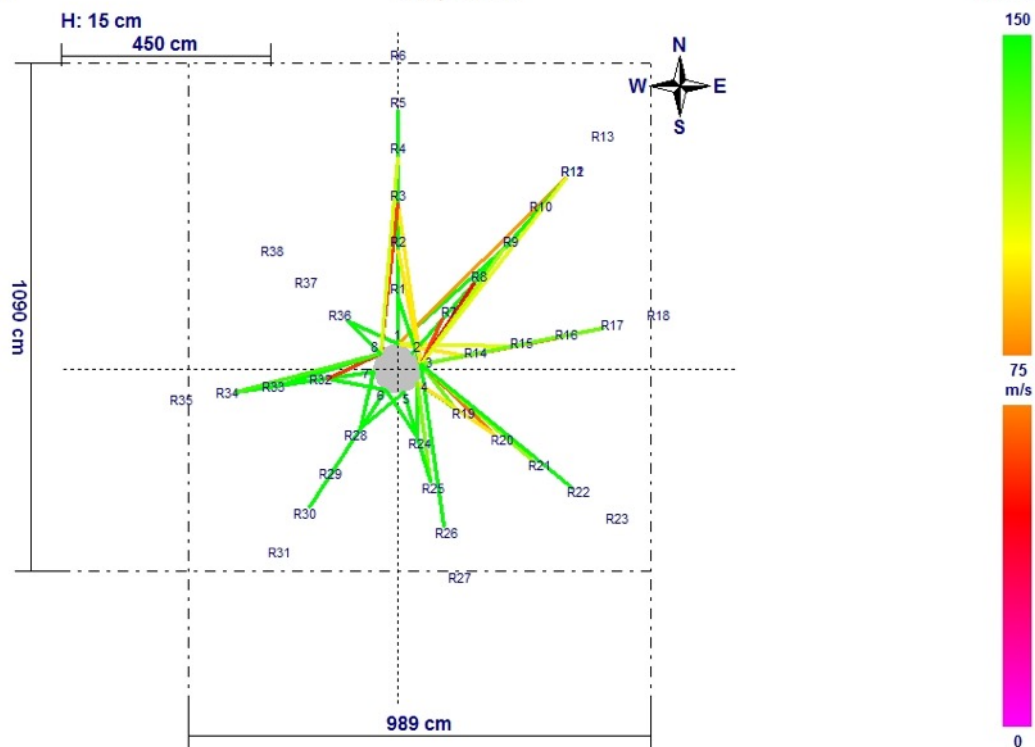
Project: 1ML  
Location: prie Miško g. 2, Juodkrantė

Šaknų būklė yra patenkinama. Puvinys neintensyviai (15 % nuo viso šaknų užimamo ploto) yra išplitęs šiaurinėje, šiaurės rytinėje, pietrytinėje ir vakarinėje šaknų sistemos dalyse, arčiau kamieno.

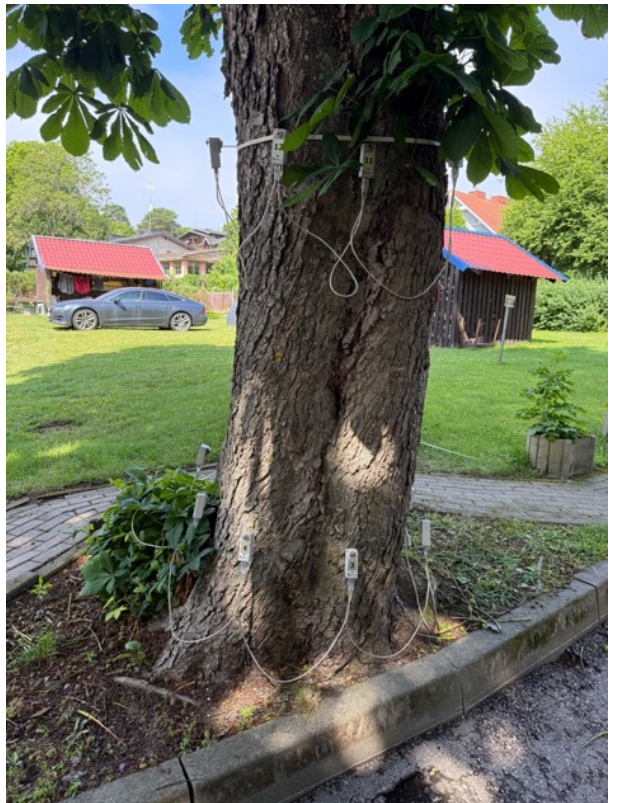
Rytinėje kamieno pusėje yra kamieno įdubimas per visą kamieno ilgį.

Rytinėje kamieno pusėje yra kamieno įdubimas

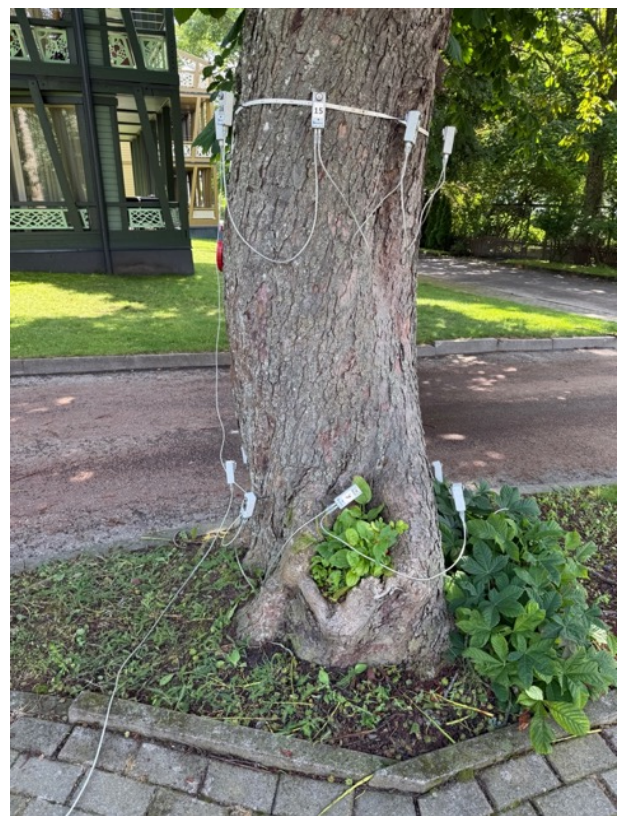
Vakarinėje kamieno pusėje, priekelminėje dalyje, buvusios šakos vietoje susiformavo drevė.  
Drevėje pasodintos gėlės.

Vakarinėje kamieno pusėje, priekelminėje dalyje drėvė

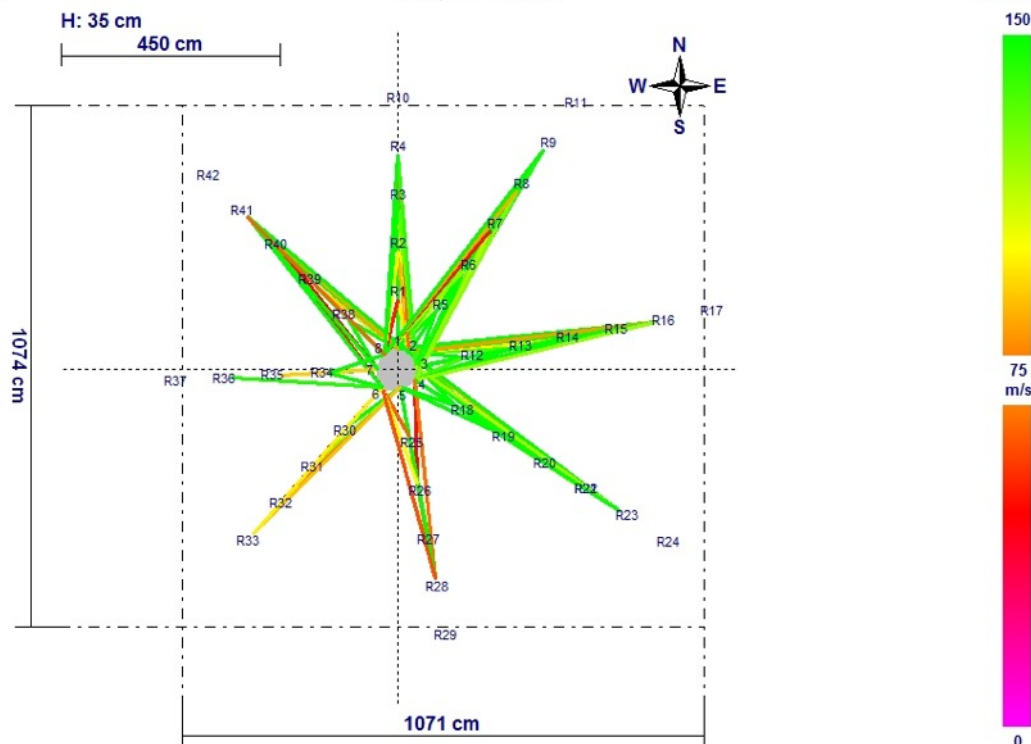
Project: 2PKa  
Location: prie Vilių g. 4A, Juodkrantė

Šaknų būklė yra nepatenkinama. Puviny's intensyviai (29 % nuo viso šaknų užimamo ploto) yra išplitęs pietinėje ir pietvakarinėje šaknų sistemos dalyse, ties įvažiavimu į privačią valdą. Taip pat puvinys yra išplitęs šiaurinėje, šiaurės rytinėje, vakarinėje ir šiaurės vakarinėje šaknų sistemos dalyse arčiau kamieno.

**Priežiūros priemonės:** medžio būklę blogina kamiene ir šaknyse išplitęs puvinys. Būtina stebėti puvinio plitimą kamiene, ties dreve ir šaknyse, todėl reikalingas pakartotinis garsiniu tomografu tyrimas ne vėliau kaip per 3 metus. Išimti gėles iš drevės ir dezinfekuoti drevės medieną. Tiesiant naujas gatvės komunikacijas apsaugoti šaknis nuo pažeidimų. Esant poreikiui, medį genėti neintensyviau, kaip nedideliu intensyvumu. Bet kokia papildoma antropogeninė veikla gali paskatinti intensyvesnį puvinio plitimą kamiene ir šaknyse, nusilpus kaštono imunitetui. Prasidėjus viršūninių lajos šakų džiūvimui, ankstinti tomografinį tyrimą.

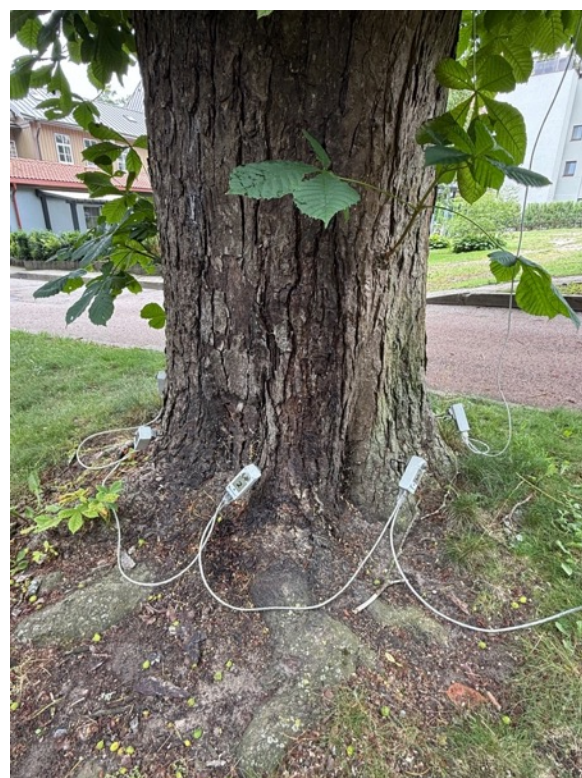
Rytinėje kamieno pusėje yra kamieno žaizda

Rytinėje kamieno pusėje yra kamieno žaizda, iš kurios teka bakterinės vandenligės syvai.

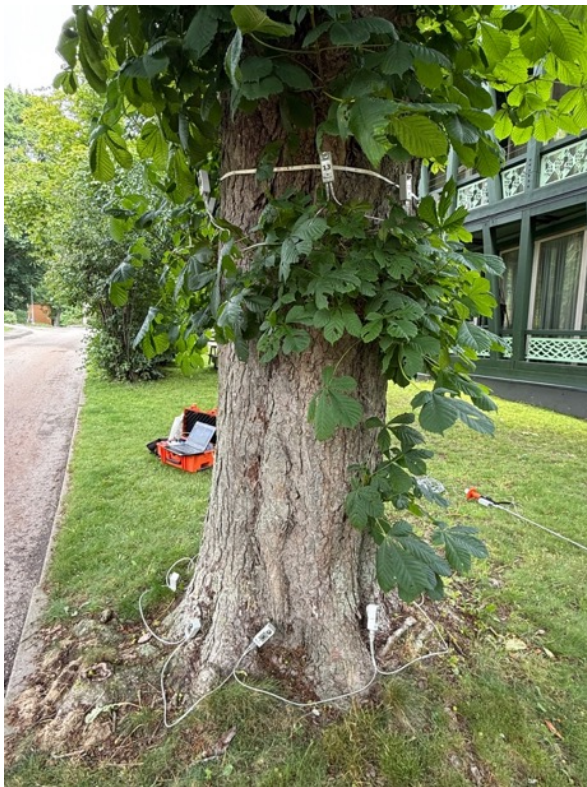
Pietinėje kamieno pusėje yra žievės pažeidimai

Pietinėje kamieno pusėje yra žievės pažeidimai, per visą kamieno ilgį.

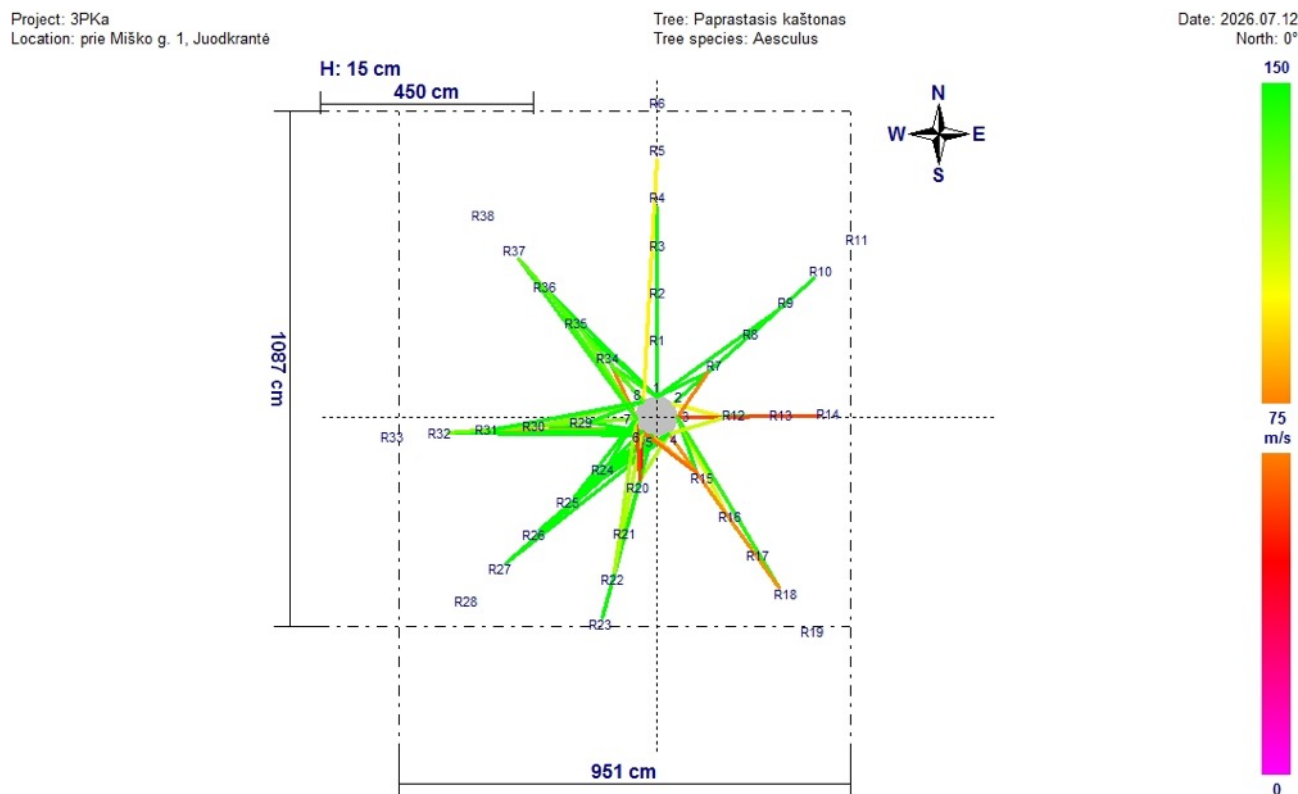
Šaknų būklė yra nepatenkinama. Puviny's intensyviai (25 % nuo viso šaknų užimamo ploto) yra išplitęs rytinėje ir pietrytinėje šaknų sistemos dalyse, ties požemine trasa. Taip pat puvinys yra išplitęs šiaurės rytinėje, pietinėje ir šiaurės vakarinėje šaknų sistemos dalyse arčiau kamieno.

**Priežiūros priemonės:** medžio būklė blogina kamieną ir šaknyse išplitęs puvinys. Būtina stebėti puvinio plitimą kamieną, ties jungtimi tarp šakų, dėl rizikos lūžti kamienui, todėl reikalingas pakartotinis garsiniu tomografu tyrimas ne vėliau kaip per 3 metus. Tiesiant naujas gatvės komunikacijas apsaugoti šaknis nuo pažeidimų. Esant poreikiui, medį genėti neintensyviau, kaip nedideliu intensyvumu. Bet kokia papildoma antropogeninė veikla gali paskatinti intensyvesnį puvinio plitimą kamieną ir šaknyse, nusilpus kaštono imunitetui. Prasidėjus lajos viršūninių šakų džiūvimui, ankstinti tomografinį tyrimą.

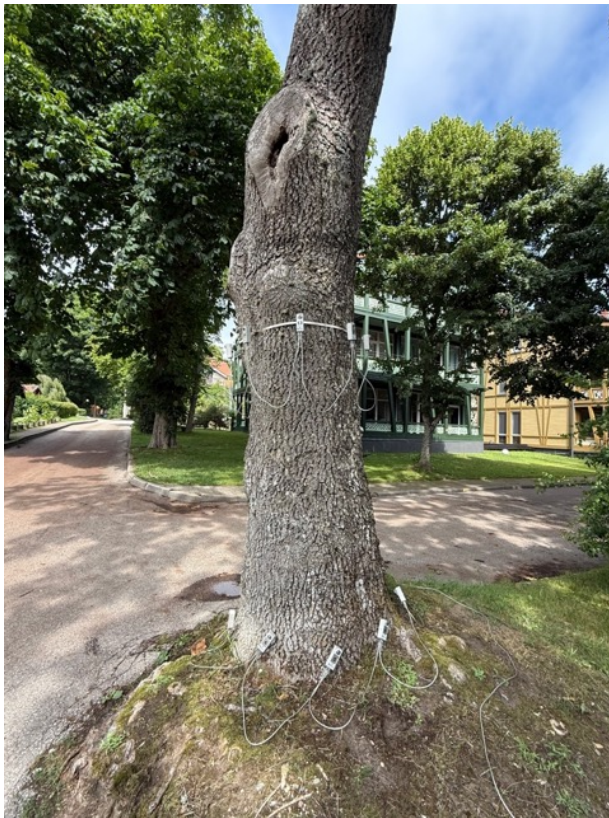
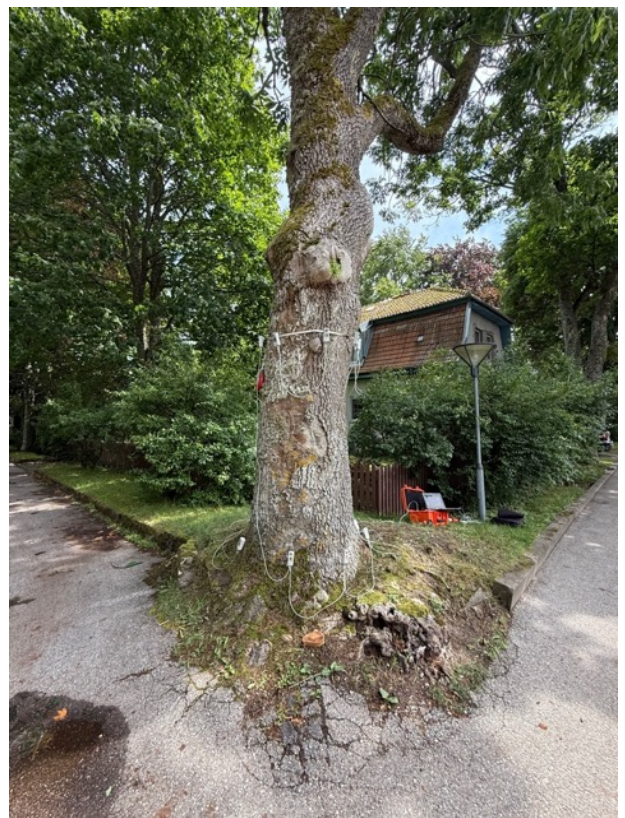
Pietvakarinėje kamieno pusėje šakos kelmelyje yra drevis

Vakarinėje kamieno pusėje yra kamieno randai

Vakarinėje kamieno pusėje yra daugybiniai kamieno randai. Vakarinėje pusėje, priekelminėje dalyje yra šaknų pažeidimų. Šaknų zonoje mediena yra trūnijanti. Šaknys stipriai iškeltos į paviršių.

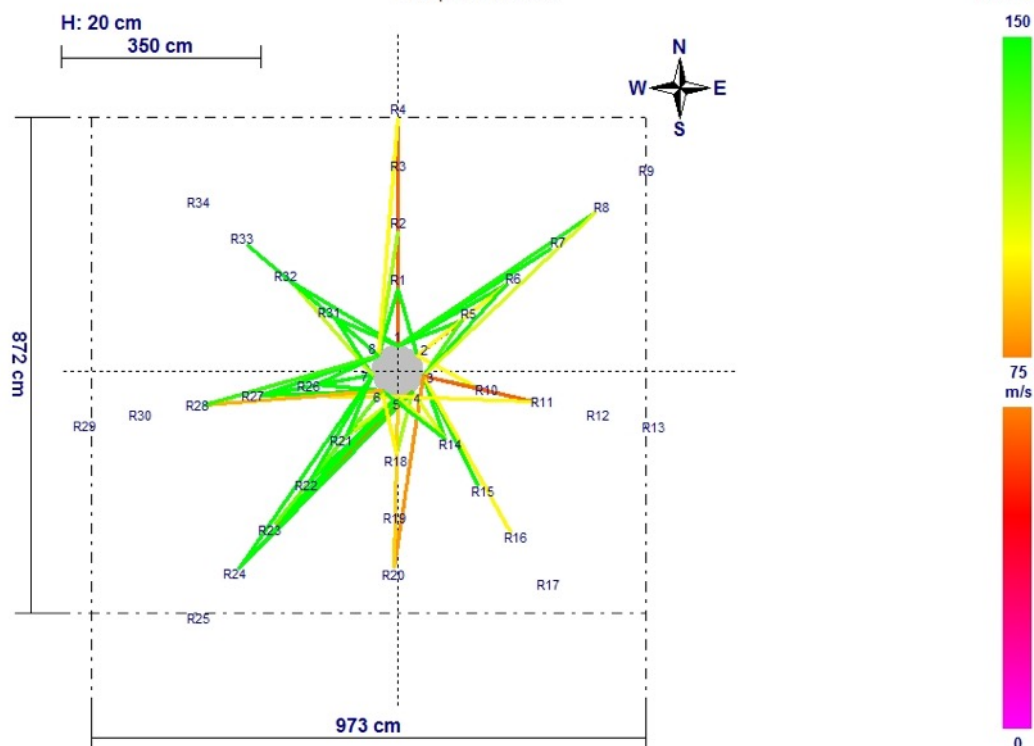
Project: 4PU  
Location: prie Vilų g. 2, Juodkrantė

Šaknų būklė yra nepatenkinama. Puviny s intensyviai (27 % nuo viso šaknų užimamo ploto) yra išplitęs šiaurinėje, rytinėje, pietrytinėje ir pietinėje šaknų sistemos dalyse.

Medžio būklę blogina šaknyse intensyviai išplitęs puvinys. Yra didelė rizika uosio išvirtimui iš šaknų į šiaurės vakarinę pusę, nes šaknis ardantis grybas žvynuotoji skylėtbudė medieną ardo agresyviai. Rekomenduojama medį šalinti.

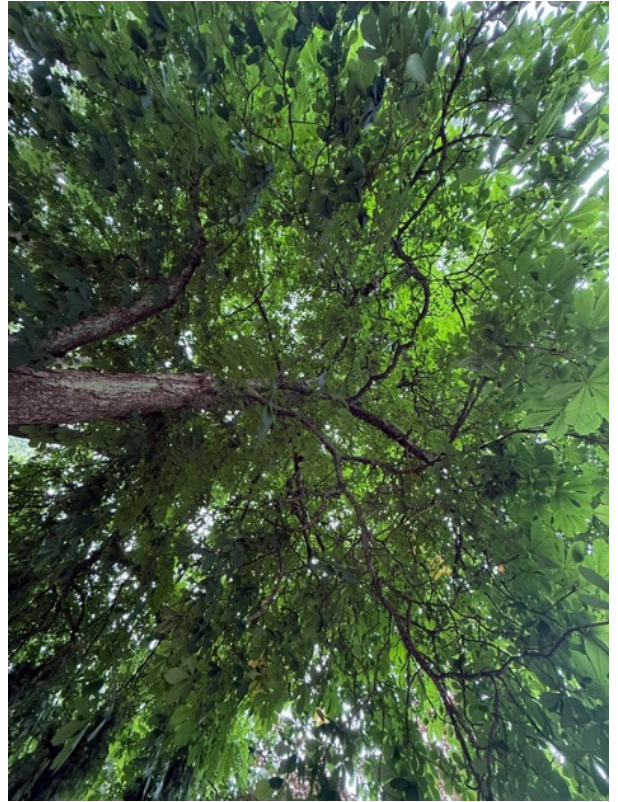
Sausos šakos lajoje

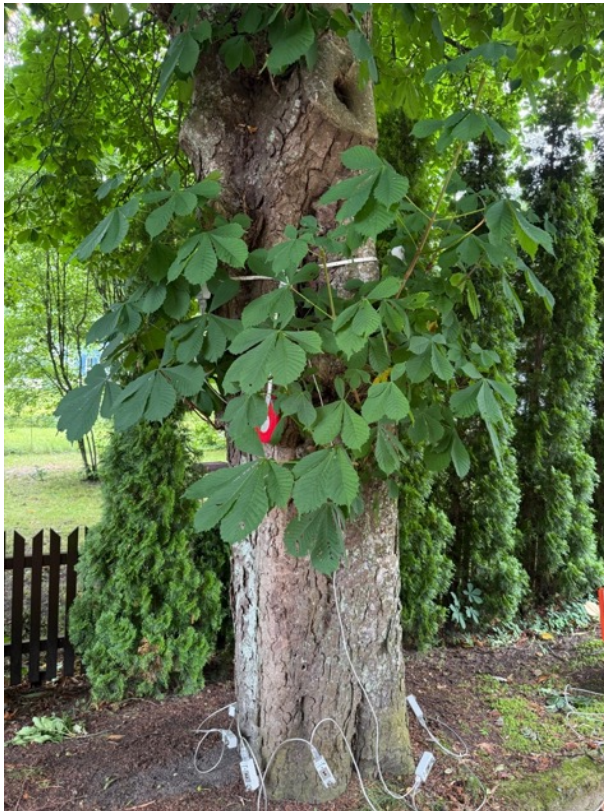
Šiaurės vakarinėje kamieno pusėje yra drevė

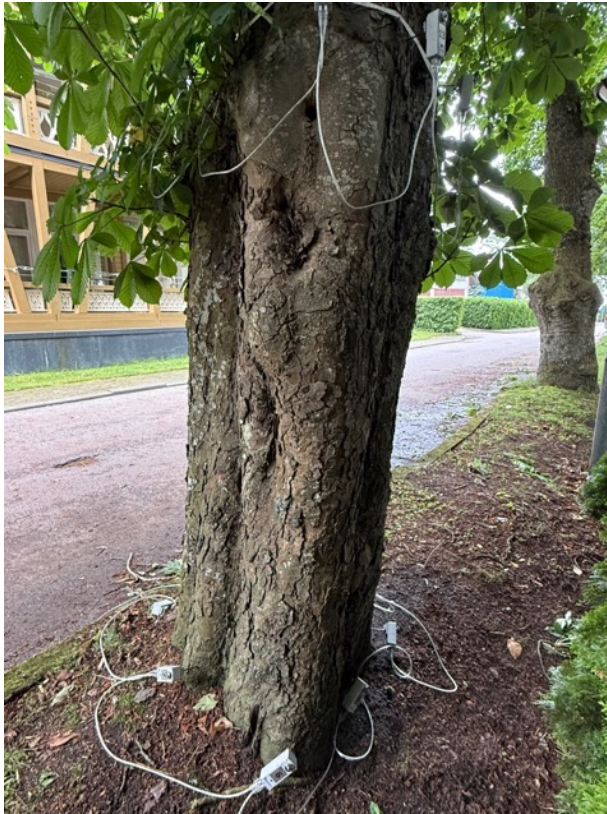
Pietinėje kamieno pusėje formuojasi drevelė

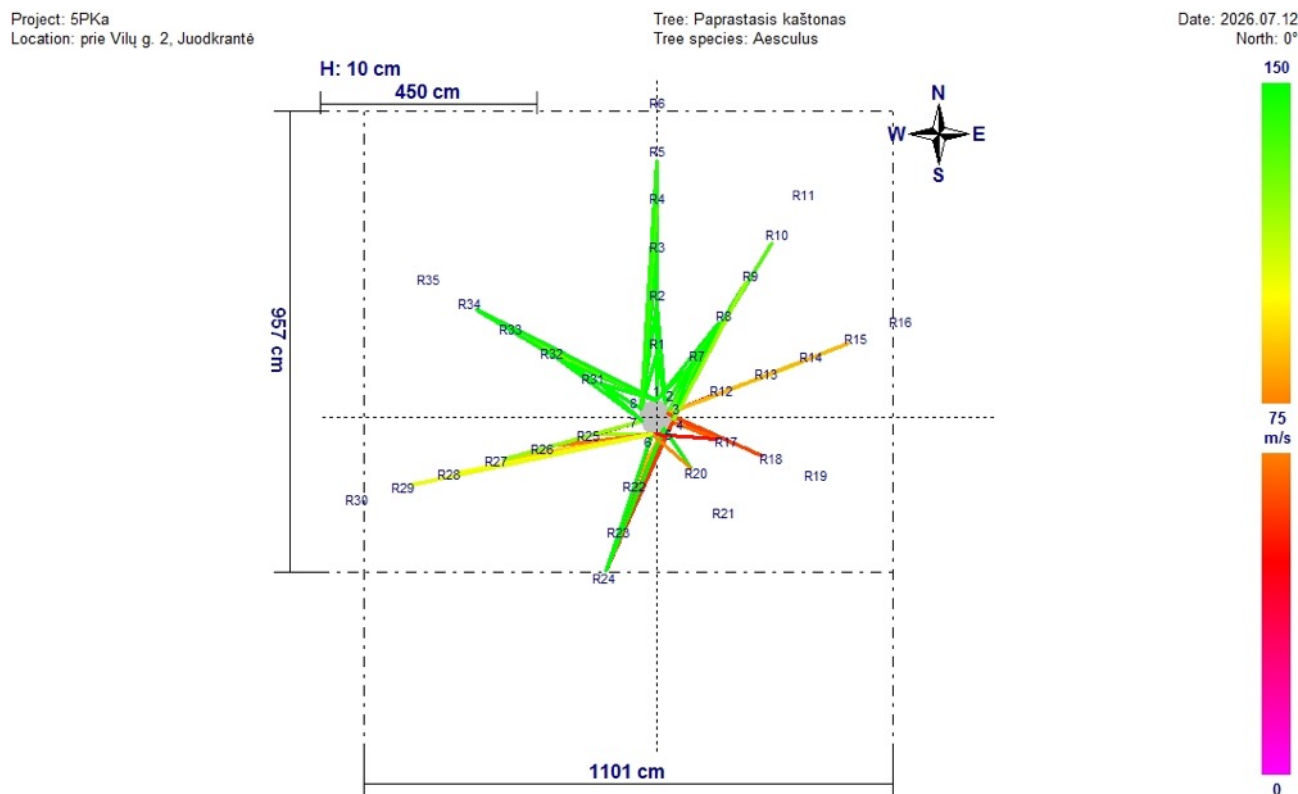
Šaknų būklė yra nepatenkinama. Puviny's intensyviai (30 % nuo viso šaknų užimamo ploto) yra išplitęs rytinėje, pietrytinėje ir pietinėje šaknų sistemos dalyse, kur anksčiau buvo tiesiama elektros linija gatvės apšvietimui įrengti.

Medžio būklę blogina kamienne intensyviai išplitęs puvinys. Yra didelė rizika kaštonui lūžti per kamieną. Rekomenduojama medį šalinti.

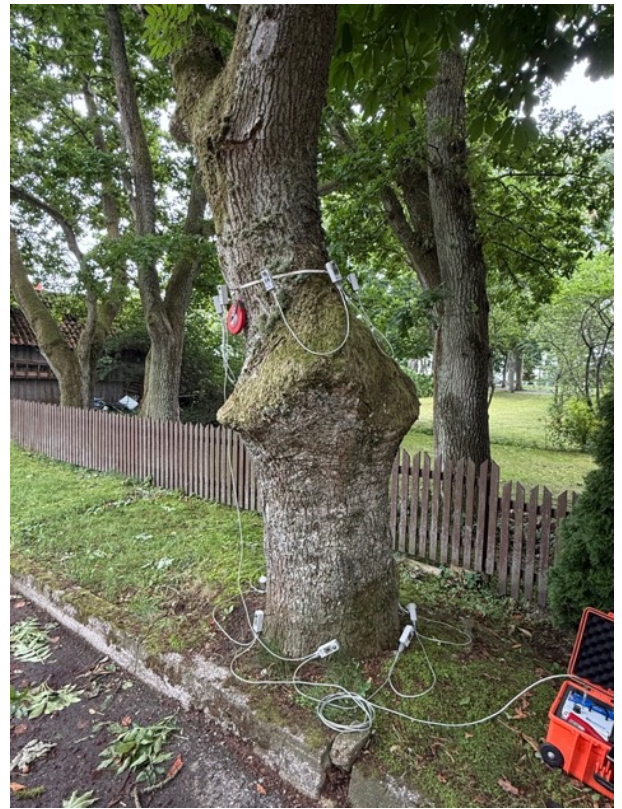
Vakarinėje kamieno pusėje didelė kamieno deformacija

Vakarinėje kamieno pusėje yra didelė kamieno deformacija, greičiausiai atsiradusi dėl praeityje sukulto didelio kamieno mechaninio pažeidimo ar įaugusio į kamieną svetimkūnio. Ties deformacija kamienas yra šiek tiek išlenktas į šiaurės rytų pusę.

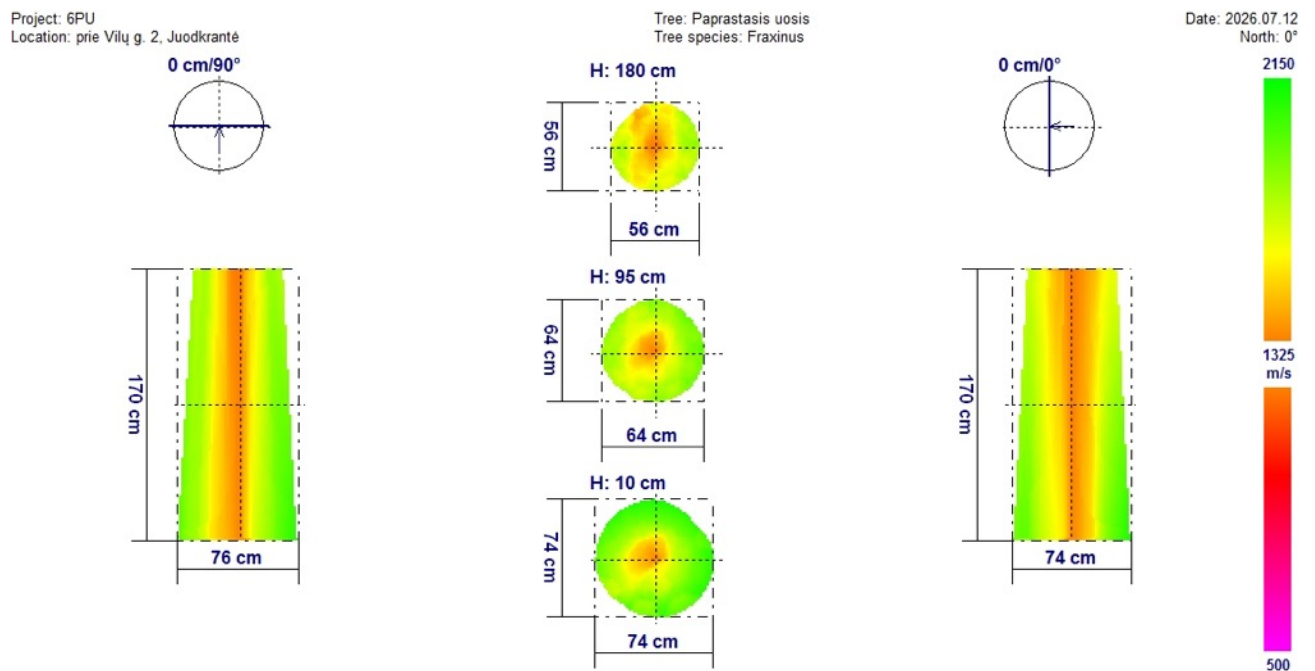
Per kamieno pažeidimus į kamieną pateko puvinį sukeliantis grybas. Puvinys plinta branduolinėje ir dalyje balantinės medienos šiaurinėje kamieno pusėje, ties kamieno deformacija, 20 % ploto nuo viso skerspjūvio ploto. Intensyvesnis medienos kitimas (2 ir 3 puvinio stadijos) vyksta

centrinėje kamieno dalyje, per visą kamieno ilgį, ypač ties kamieno deformacija. Kamieno būklė yra patenkinama.

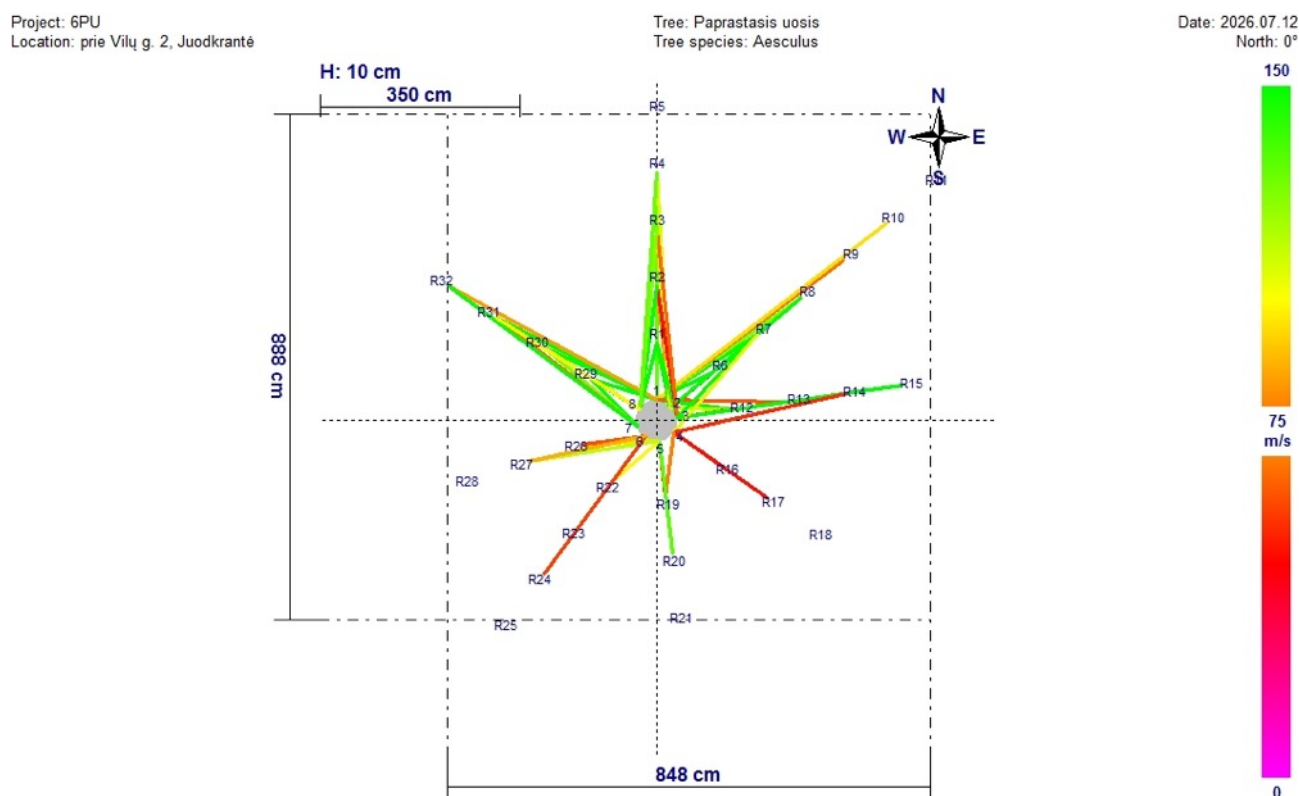
Šaknų būklė yra bloga. Puvinyų intensyviai (48 % nuo viso šaknų užimamo ploto) yra išplitęs rytinėje, pietrytinėje, pietvakarinėje ir vakarinėje šaknų sistemos dalyse. Ypač šaknys pažeistos ten, kur anksčiau buvo tiesiama elektros linija gatvės apšvietimui įrengti.

Medžio būklę blogina šaknyse intensyviai išplitęs puvinys. Yra didelė rizika uosio išvirtimui iš šaknų į šiaurės vakarinę pusę, nes šaknis ardantis grybas žvynuotoji skylėtbudė medieną ardo agresyviai. Rekomenduojama medį šalinti.

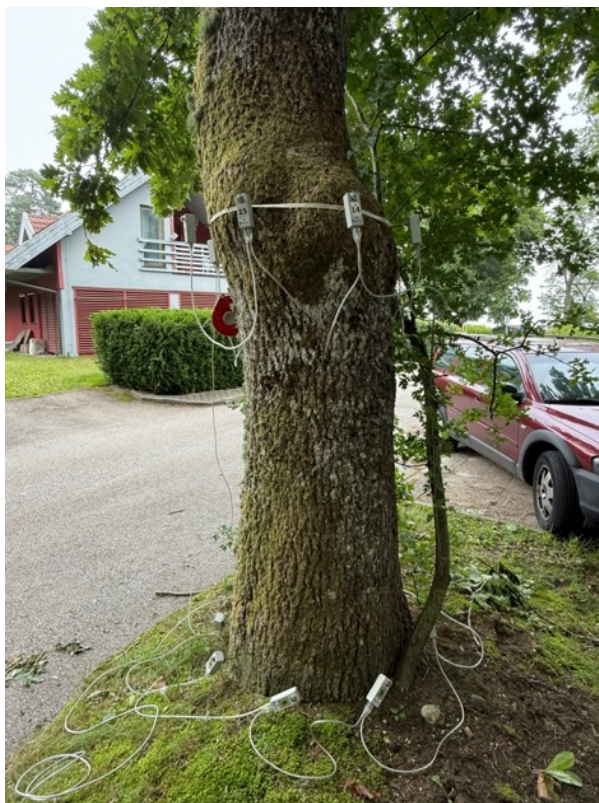
Pietinėje kamieno pusėje kamieno deformacija

Pietinėje kamieno pusėje yra kamieno deformacija, greičiausiai atsiradusi dėl praeityje sukulto didelio kamieno mechaninio pažeidimo. Ties deformacija kamienas yra šiek tiek išlenktas į šiaurės rytų pusę.

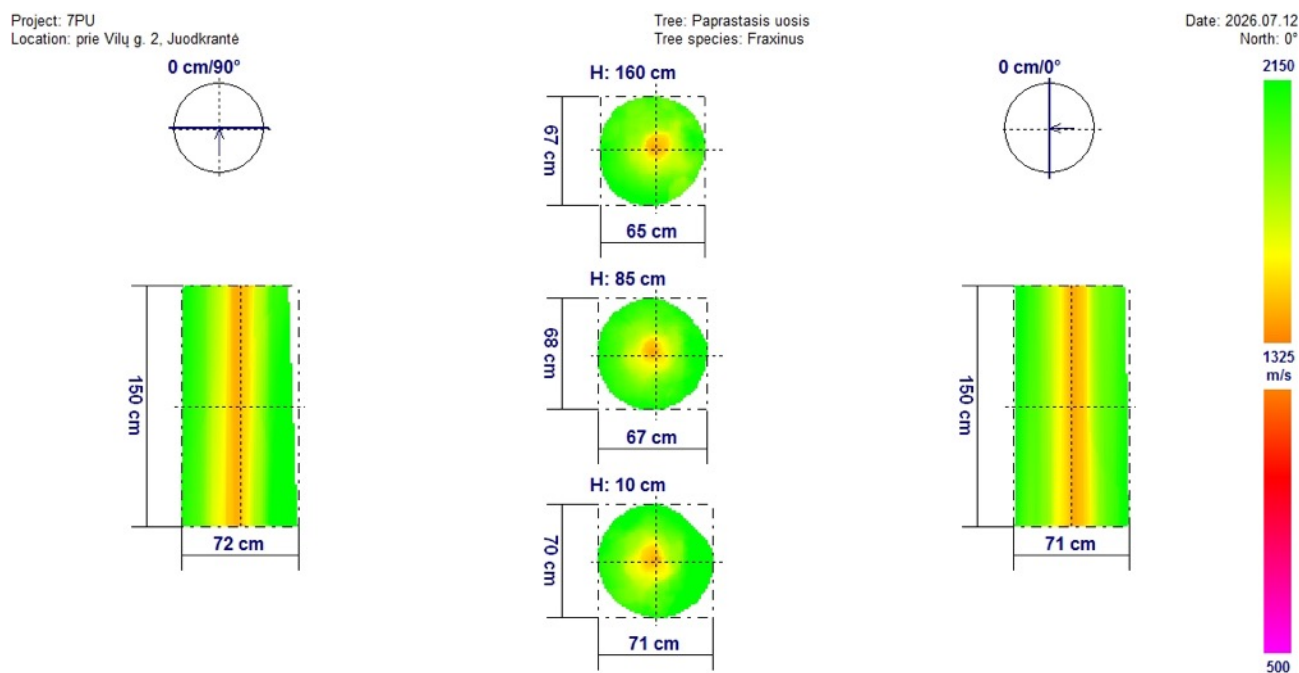
Per kamieno pažeidimus į kamieną pateko puvinį sukeliantis grybas. Puvinys plinta branduolinėje medienoje, 10 % ploto nuo viso skerspjūvio ploto. Neintensyvus medienos kitimas (2

puvimo stadija) vyksta centrinėje kamieno dalyje, per visą kamieno ilgį. Kamieno būklė yra patenkinama.

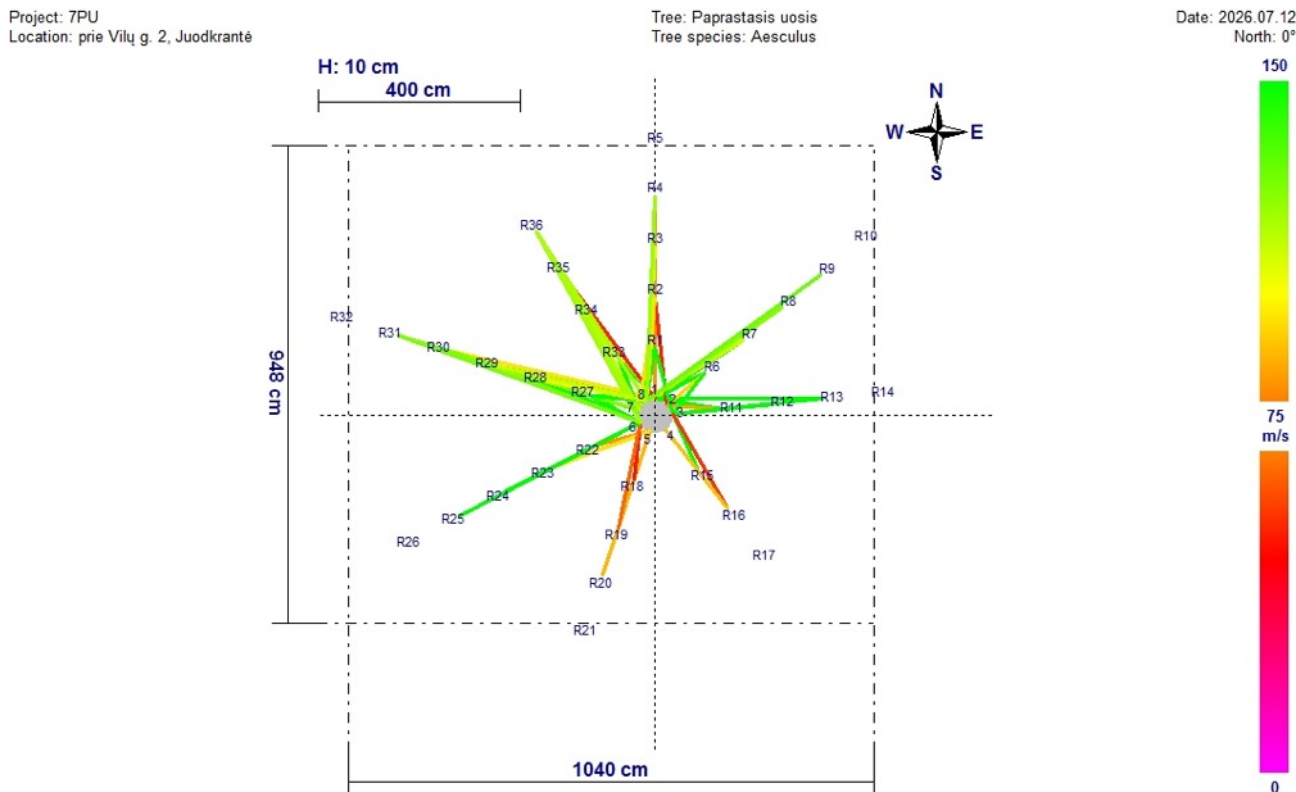
Šaknų būklė yra bloga. Puvinys intensyviai (35 % nuo viso šaknų užimamo ploto) yra išplitęs pietrytinėje ir pietinėje šaknų sistemos dalyse. Ypač šaknys pažeistos ten, kur anksčiau buvo tiesiama elektros linija gatvės apšvietimui įrengti. Taip pat šaknys pažeistos šiaurinėje ir šiaurės vakarinėje kamieno pusėse, arčiau kamieno.

Medžio būklę blogina šaknyse intensyviai išplitęs puvinys. Yra didelė rizika uosio išvirtimui iš šaknų į šiaurės vakarinę pusę, nes šaknis ardantis grybas žvynuotoji skylėtbudė medieną ardo agresyviai. Rekomenduojama medį šalinti.

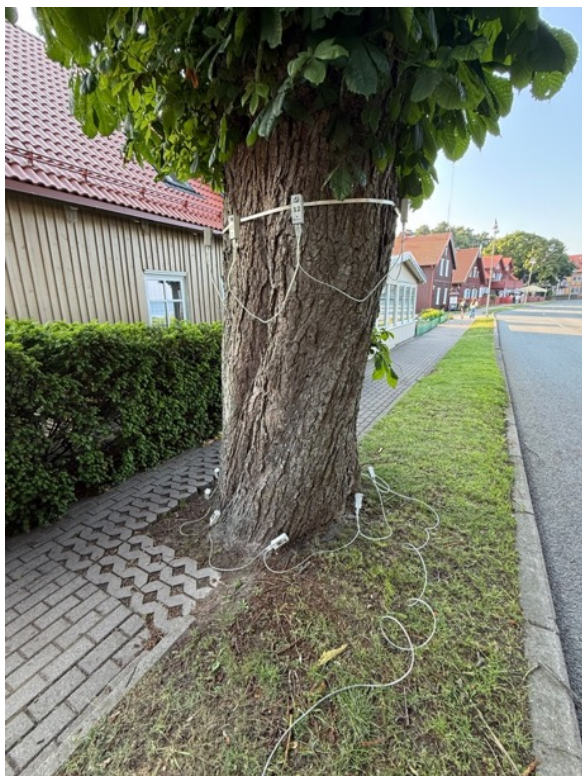
Rytinėje kamieno pusėje kamieno įdubimai

Rytinėje, pietinėje ir vakarinėje kamieno pusėse yra kamieno įdubimai.

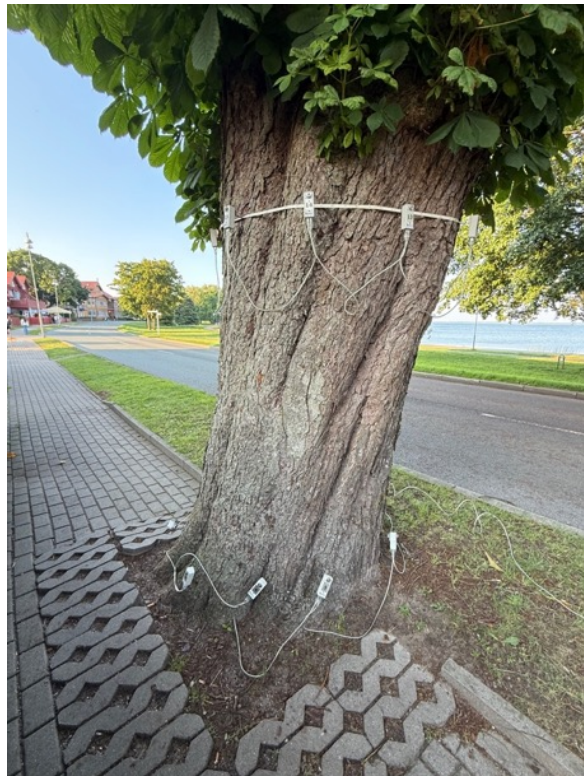
Pietinėje kamieno pusėje kamieno įdubimai

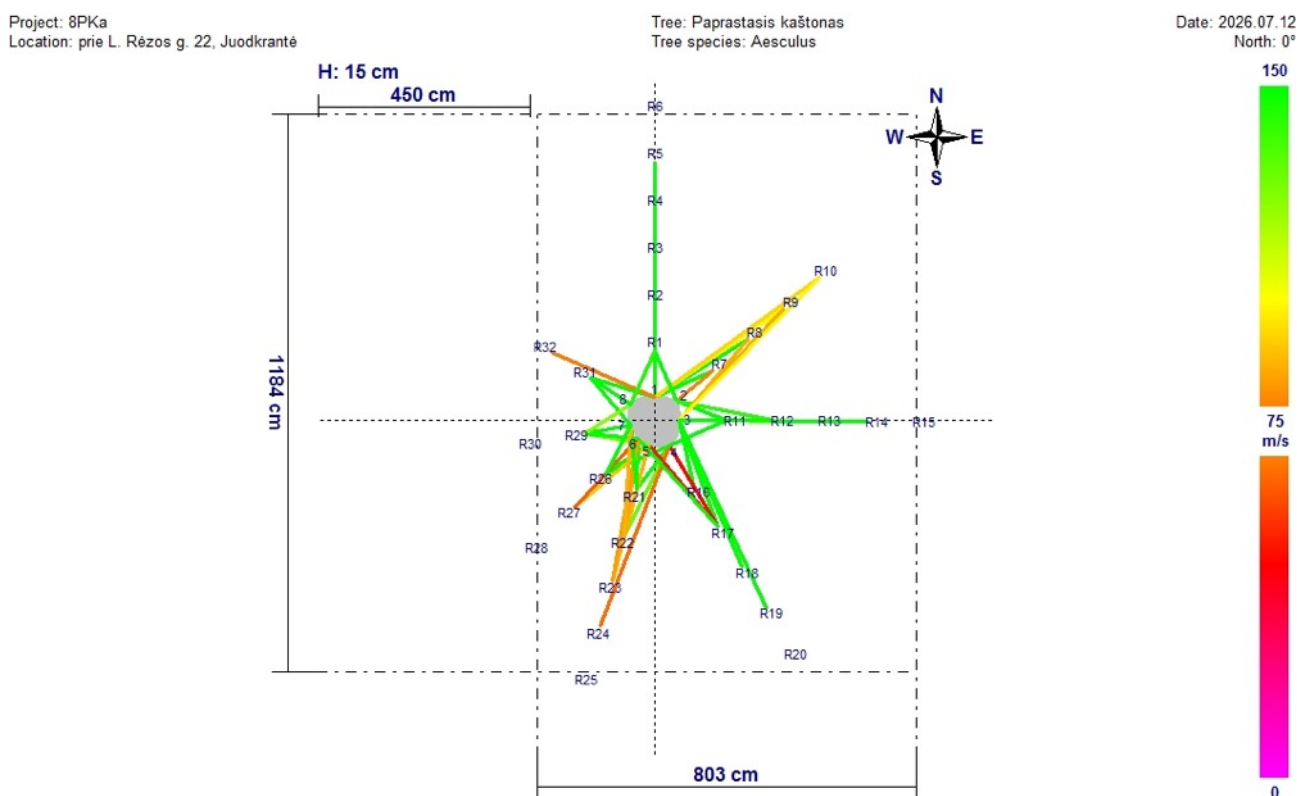
Šaknų būklė yra nepatenkinama. Puvinytys intensyviai (32 % nuo viso šaknų užimamo ploto) yra išplitęs šiaurės rytinėje, pietinėje ir pietvakarinėje šaknų sistemos dalyse. Taip pat puvinys yra išplitęs pietrytinėje ir šiaurės vakarinėje šaknų sistemos dalyse arčiau kamieno.

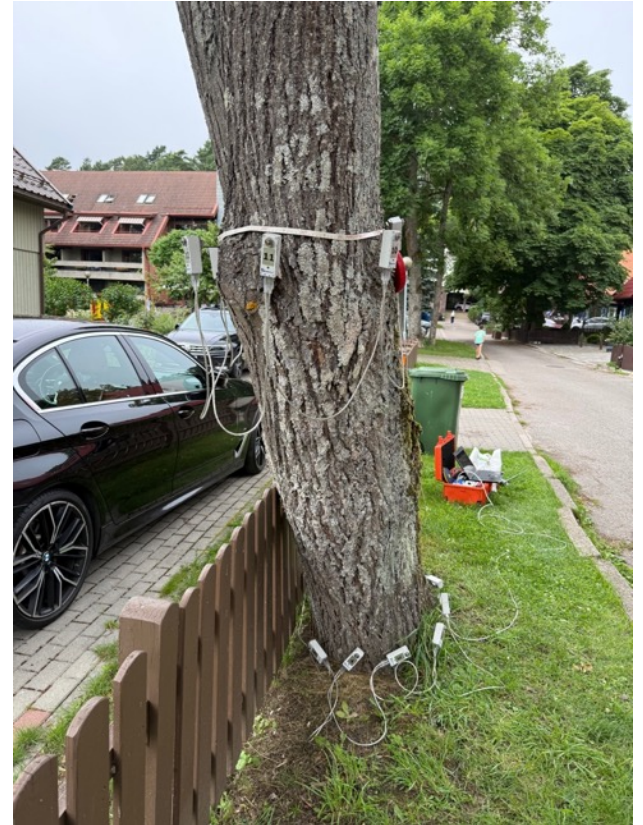
Rytinėje kamieno pusėje yra randas.

Rytinėje kamieno pusėje yra randas

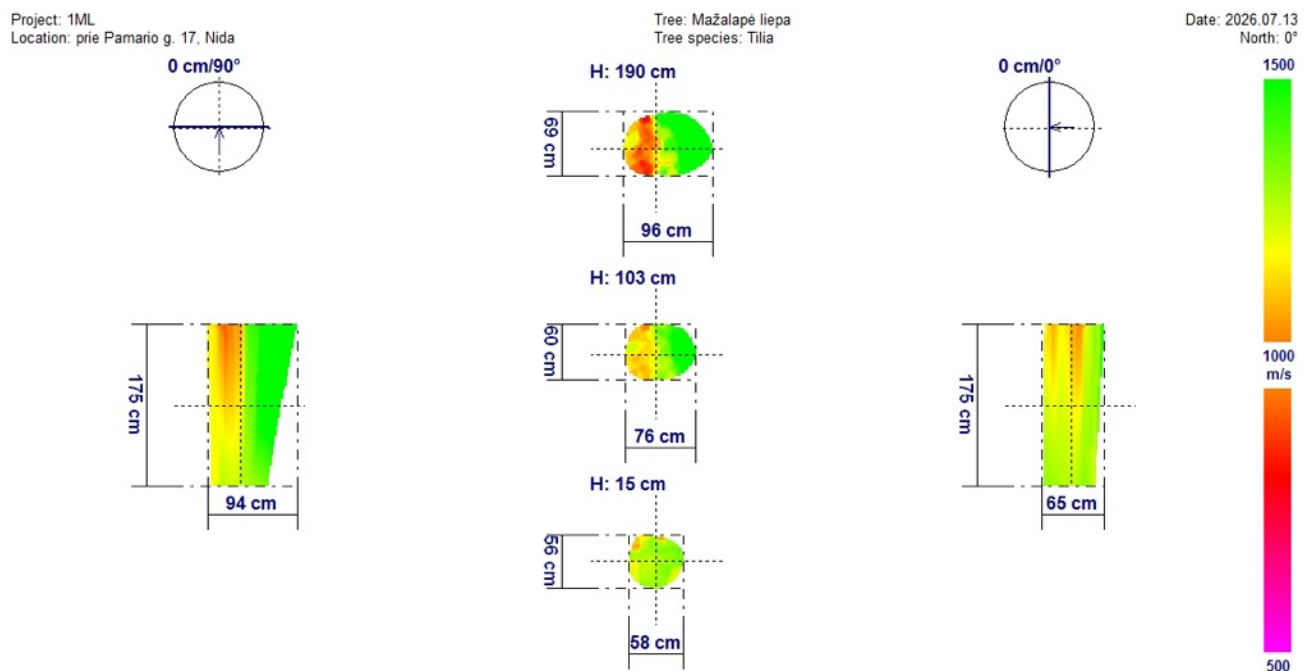
Per kamieno pažeidimus į kamieną pateko puvinį sukeliantis grybas. Puvinys plinta medienoje ties šakų jungtimi, 20 % ploto nuo viso skerspjūvio ploto. Kamieno būklė yra patenkinama.

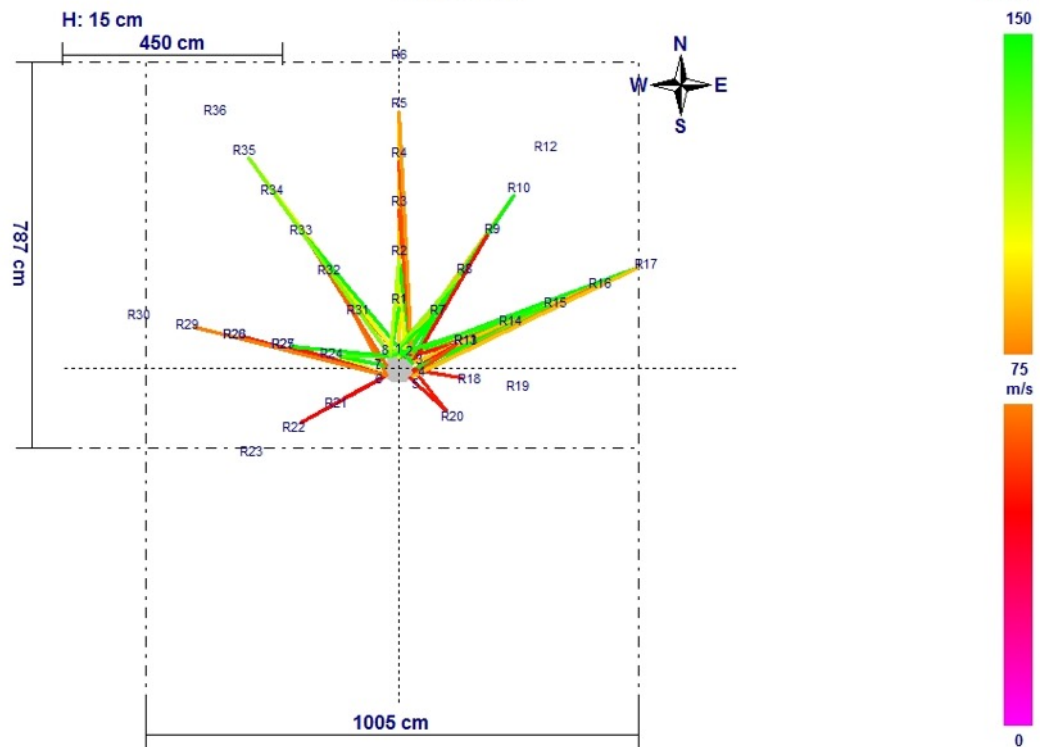
Šaknų būklė yra bloga. Puvinys labai intensyviai (60 % nuo viso šaknų užimamo ploto) yra išplitęs šiaurinėje, šiaurės rytinėje, pietrytinėje, pietinėje, pietvakarinėje ir vakarinėje šaknų sistemos dalyse.

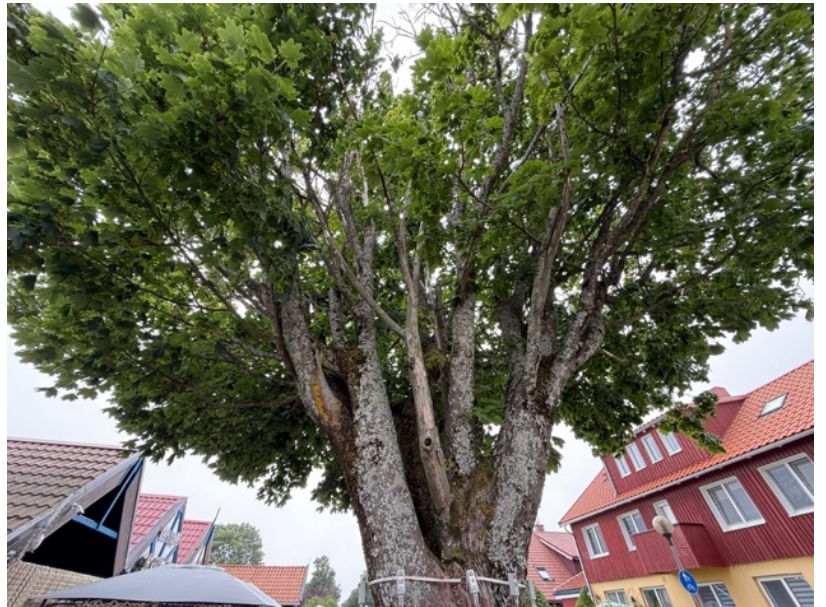
Sausos šakos lajoje
