## **Medžių būklės tyrimai**

**Darbo užsakovas – Neringos miesto savivaldybės administracija**

**Juodkrantės 4 kaštonų, 3 uosių, 1 liepos ir Nidos 1 liepos ir 1 klevo būklės  
detalus (instrumentinis) tyrimas**

ATASKAITA

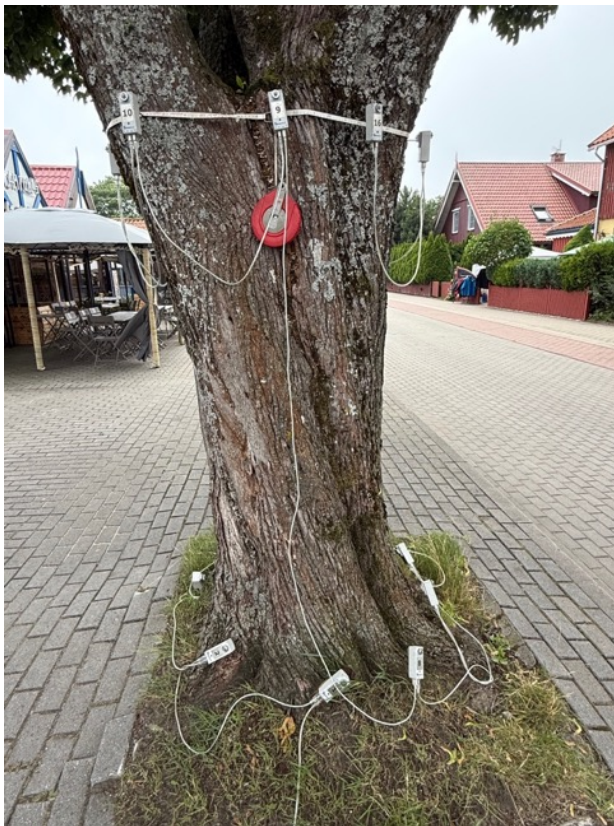
Šiaurinėje kamieno pusėje jungtyje tarp šakų yra įtrūkimas

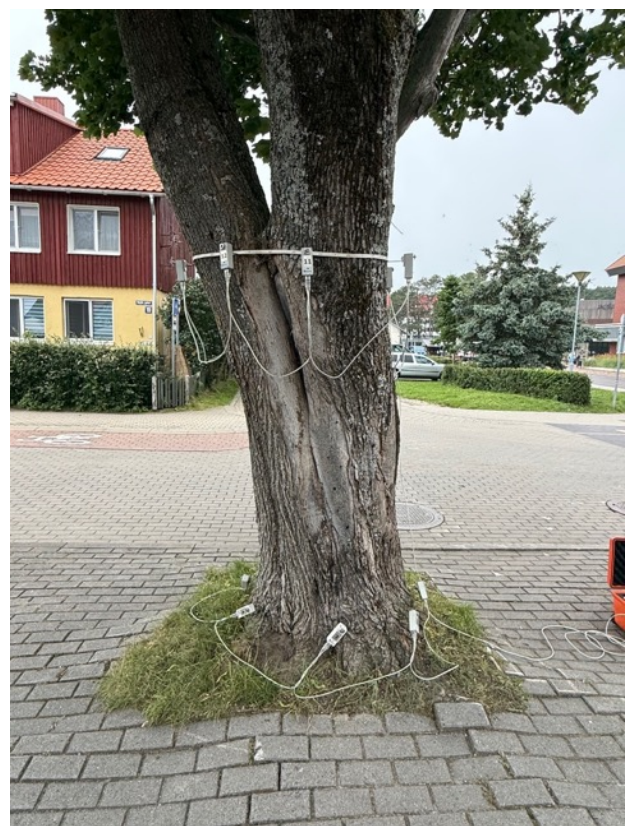
Rytinėje kamieno pusėje jungtyje tarp šakų matyti mediena

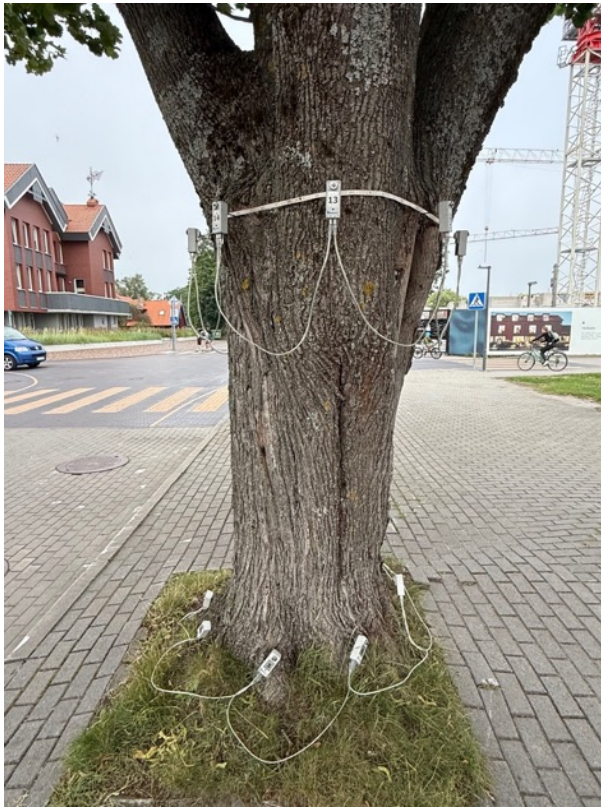
Pietinėje kamieno pusėje yra kamieno ildubimas

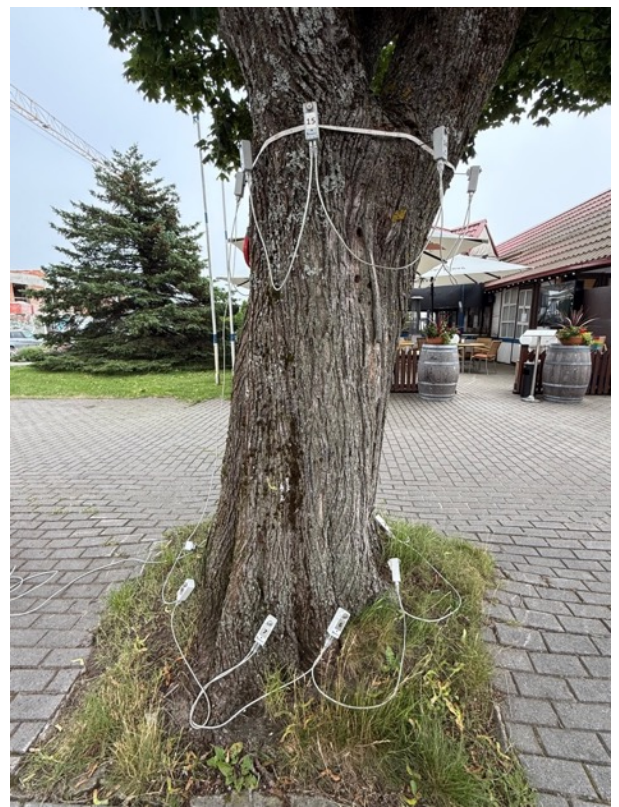
Vakarinėje kamieno pusėje yra kamieno ildubimai

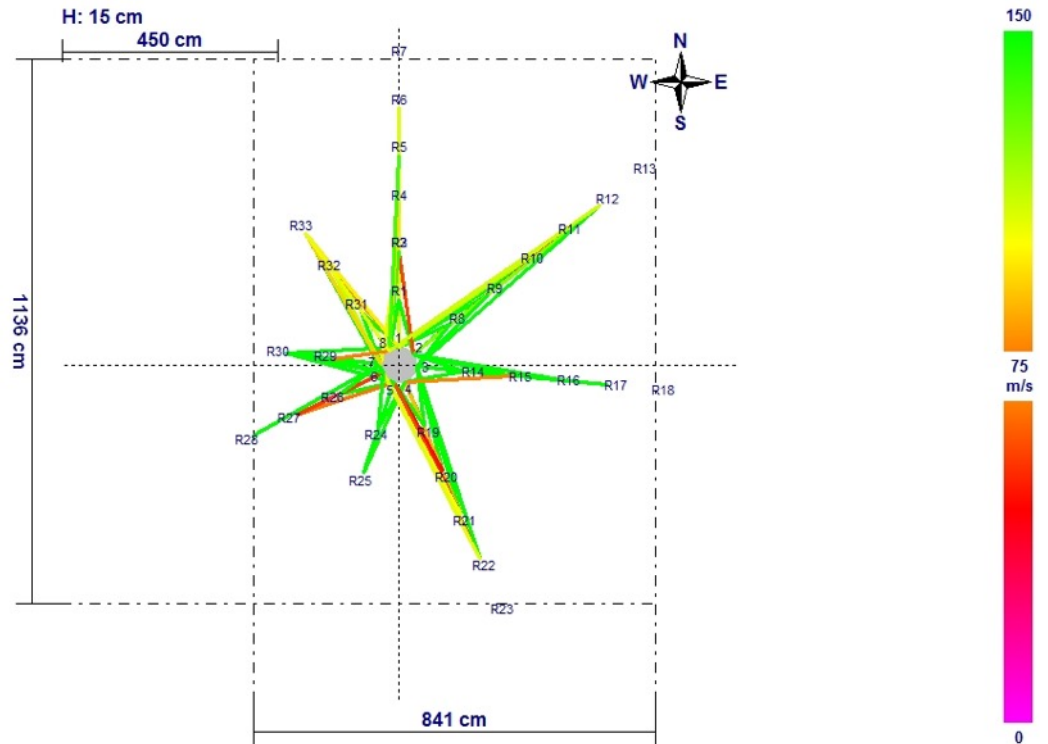
Šaknų būklė yra nepatenkinama. Puvinys intensyviai (27 % nuo viso šaknų užimamo ploto) yra išplitęs šiaurinėje, rytinėje, pietrytinėje ir pietvakarinėje šaknų sistemos dalyse, arčiau kamieno.
