## EKSPERTINIS MEDŽIŲ BŪKLĖS VERTINIMAS

2023 08 14

Medžiai, augantys L. Rėzos g. ir Ievos kalno g. Juodkrantėje.

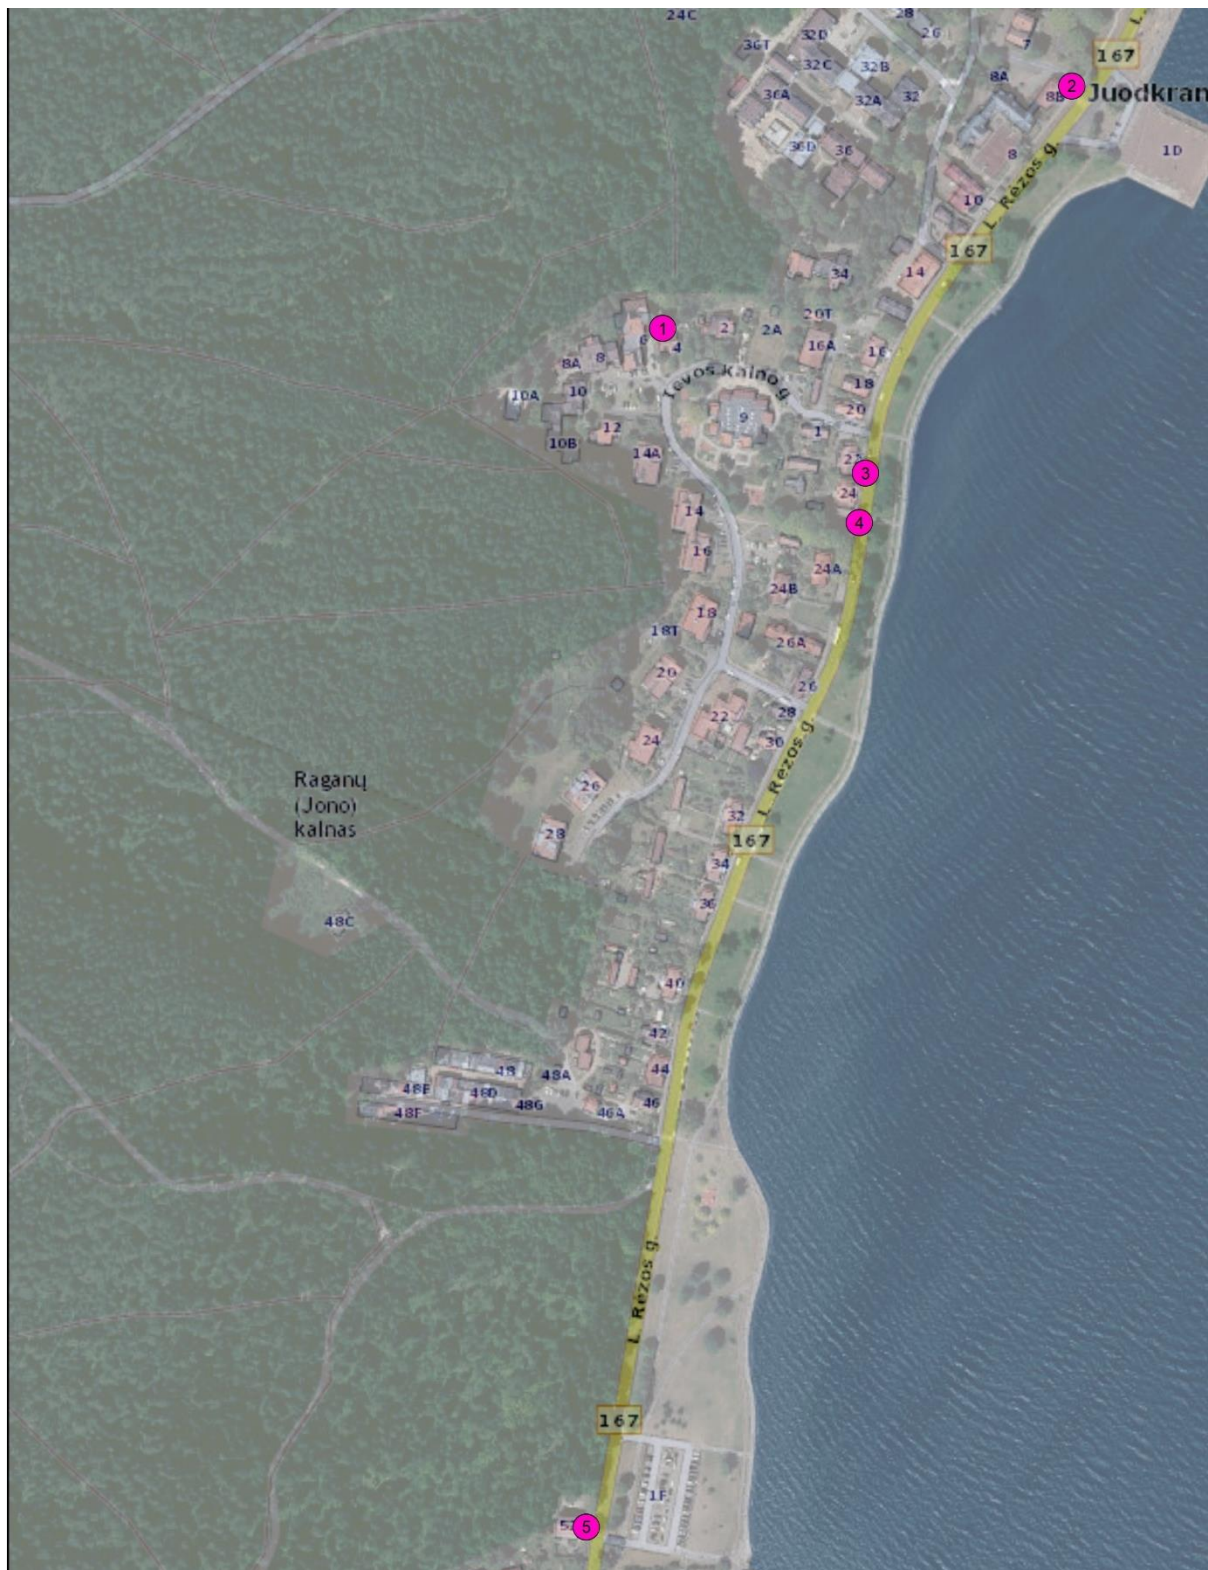
Įvertinti 5 medžių: 1 paprastas uosis, 1 paprastas ąžuolas ir 3 paprastieji kaštonai. būklė patenkinama, 1-nepatenkinama, 3-bloga. Vertintų medžių išsidėstymas ir būklė:

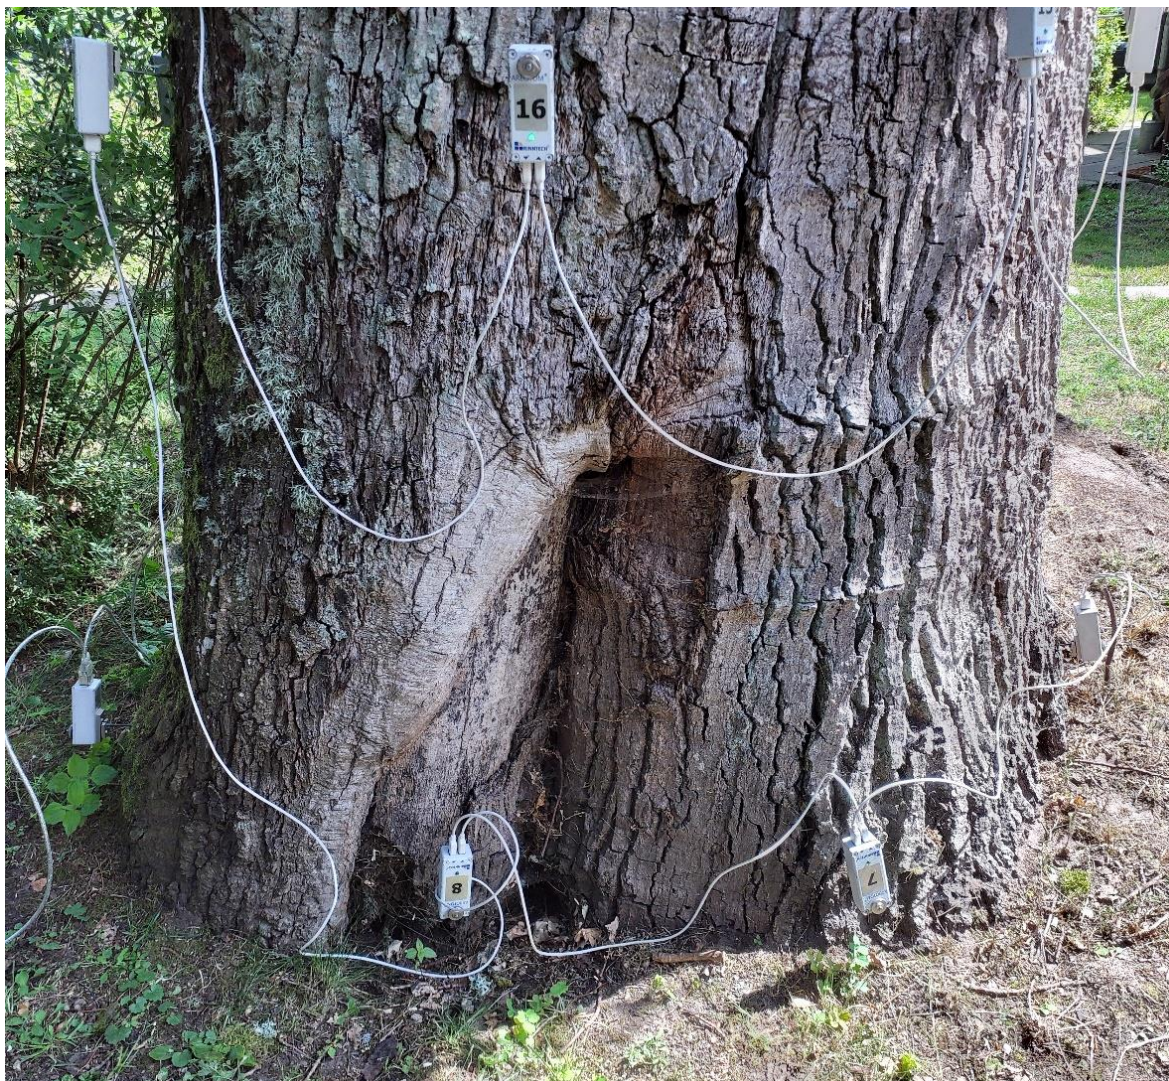
### 1. Paprastasis ąžuolas, skersmuo 111 cm.

Drevė pamate, lajoje yra sausų šakų, pasviręs link namo, genėjimo žaizdos užtrauktos.

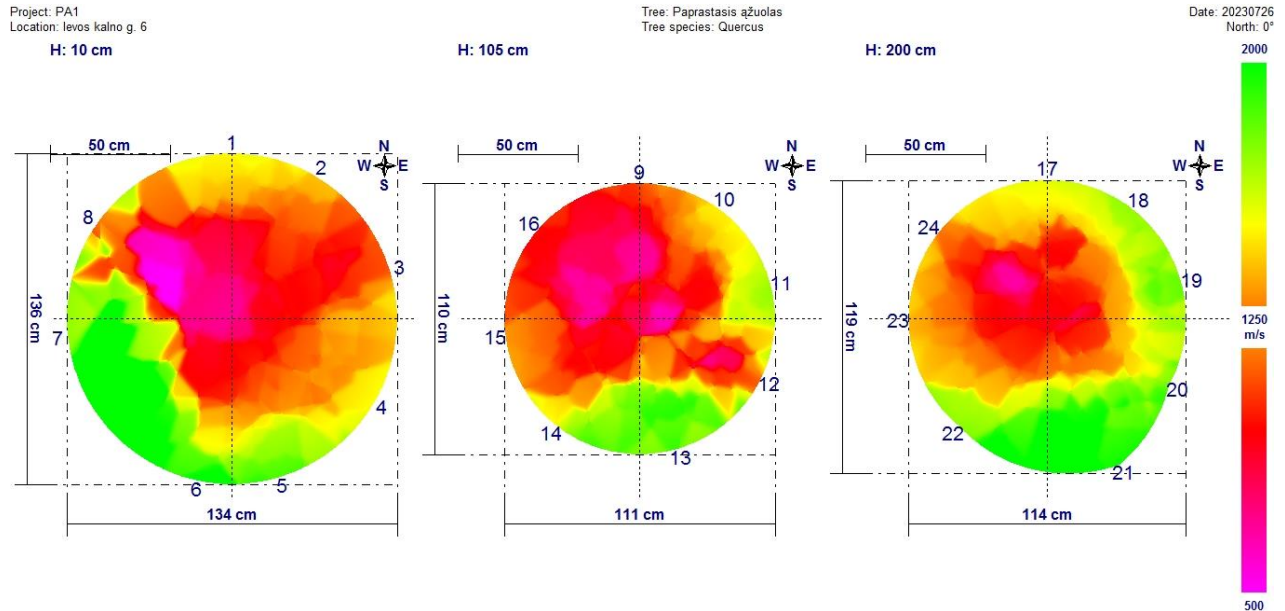
### Tomografinė 2 D nuotrauka

Tomografinė nuotrauka daryta daryta sensorius dedant 10 cm, 105 cm ir 200 cm aukštyje. Pamatinėje dalyje sensoriai uždėti drevės vietoje, kad pamatyti, kokio dydžio puvinys išplitęs pačioje pavojingiausioje vietoje. Šiame aukštyje centrinė dalis ir ŠV dalis pilnai pažeista puvinio. Sveika balana PV dalyje. Kitose pusėse prasidėjęs medienos kitimas, bet dar nerizikingas. ŠR dalyje fiksuoti šaknies kaklelio pokyčiai, kas leidžia prognozuoti, kad šioje pusėje esanti šaknis veikiama puvinio.

Kylant aukštyn iki 1 m aukščio, medienos puvinio pažeidime tos pačios tendencijos, puvinys mažiau išplitęs, nei drevės vietoje. 2 m aukštyje puvinys dar siauresnis, tik branduolyje, o balana pakankamai sveika ir gaubia sveikas žiedas.

Ažuolo būklė įvertinus medienos puvinio išplitimą šiuo metu yra nepatenkinama. Lūžimo rizika dėl kamieno išpuvimo drevėje yra mažesnė už vidutinę. Vešli laja dar nerodo pavojingo šaknų stovio.

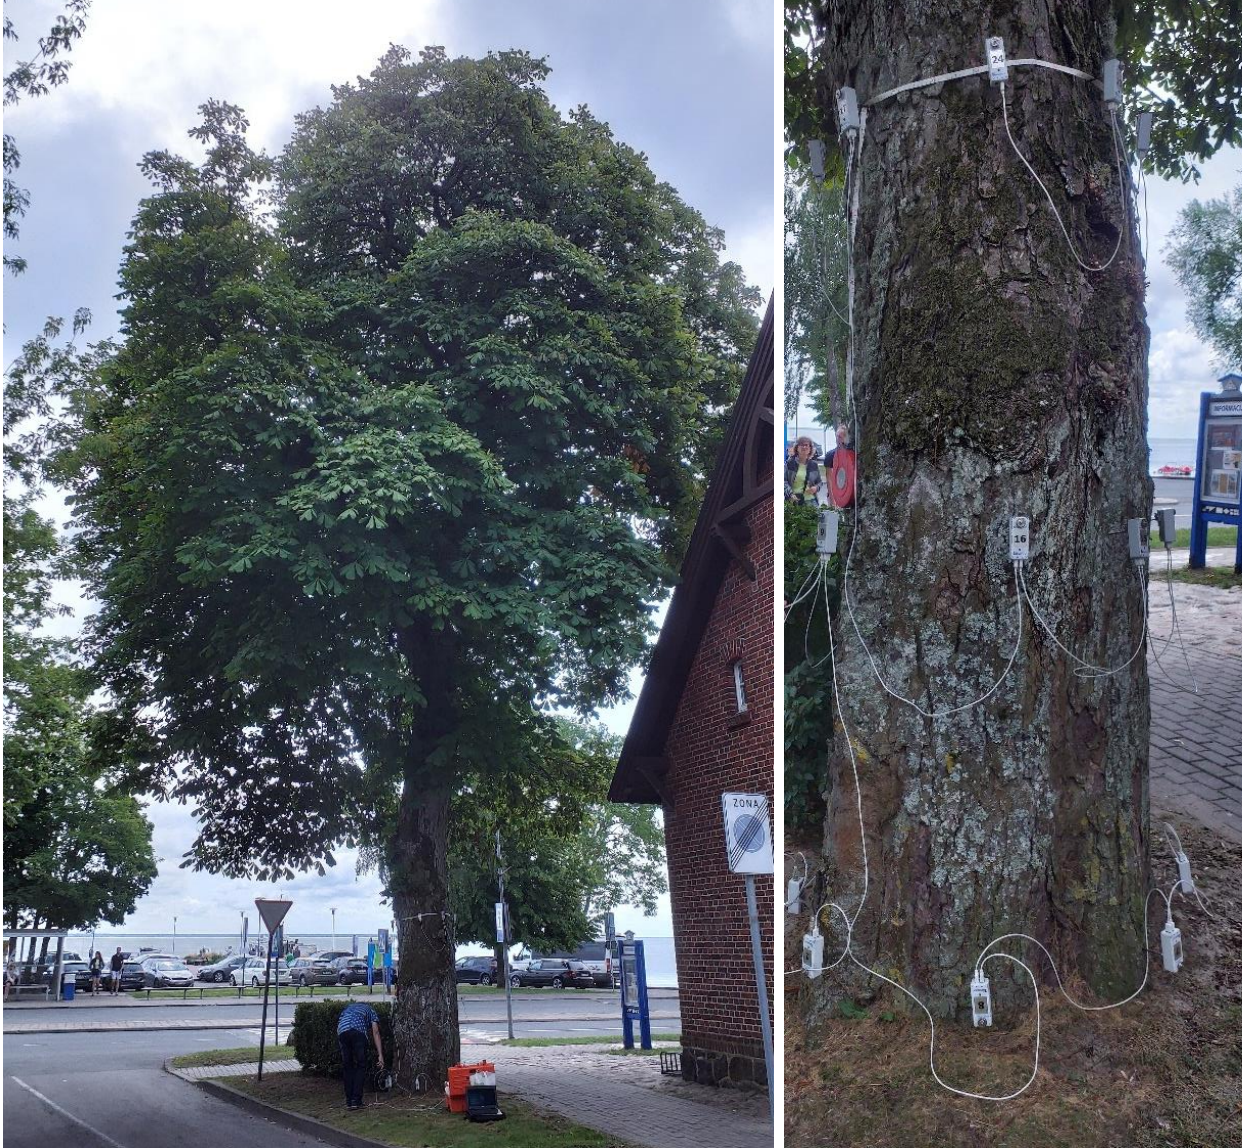
## 2. Paprastasis kaštonas, skersmuo 84 cm, aukštis - 16 m.

Genėjimo žaizdos užtrauktos. Kaštoninės keršakandės pažeidimai labai nedideli.

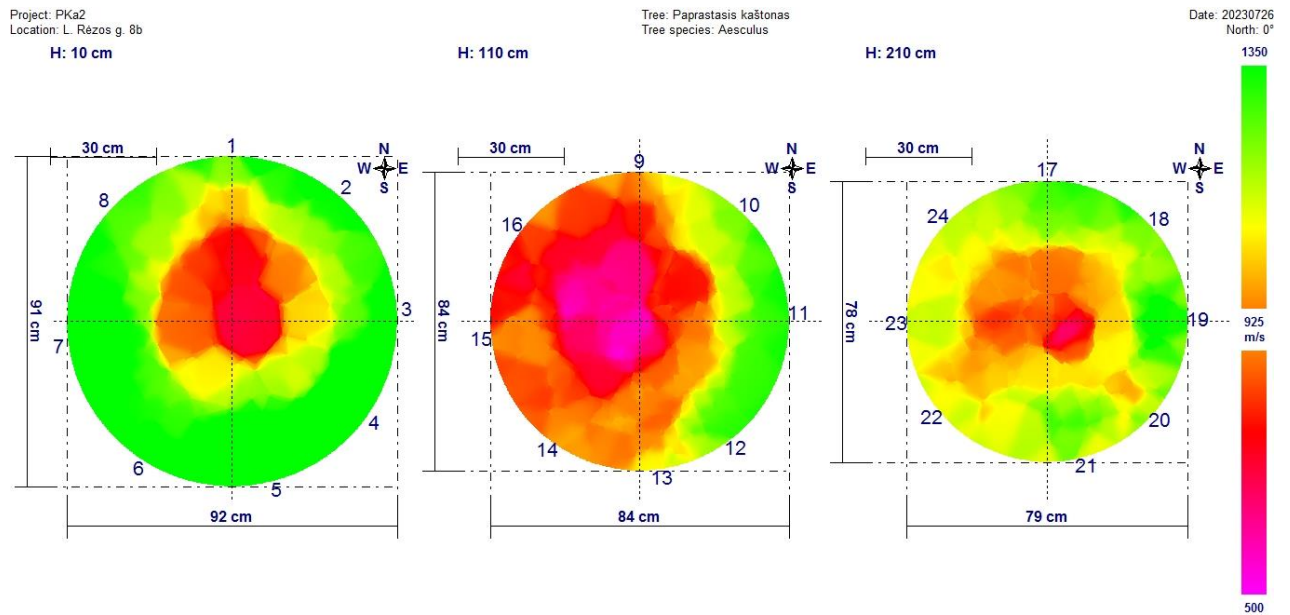
## Tomografinė 2 D nuotrauka

Pamatinėje dalyje rastas tik centrinis puvinys, balana sveika, juosiantis sveikos medienos žiedas tvirtas, storas.

110 cm aukštyje puvinys išplitęs plačiau, yra medienos suirimo, bet dar lūžimo rizikos nekelia.

210 cm aukštyje centrinio puvinio nedidelis išplitimas.

Bendra kaštono būklė dėl centrinio puvinio išplitimo yra nepatenkinama, pati silpniausia medžio vieta yra 1 m aukštyje, bet dar lūžimo pavojus nedidelis.

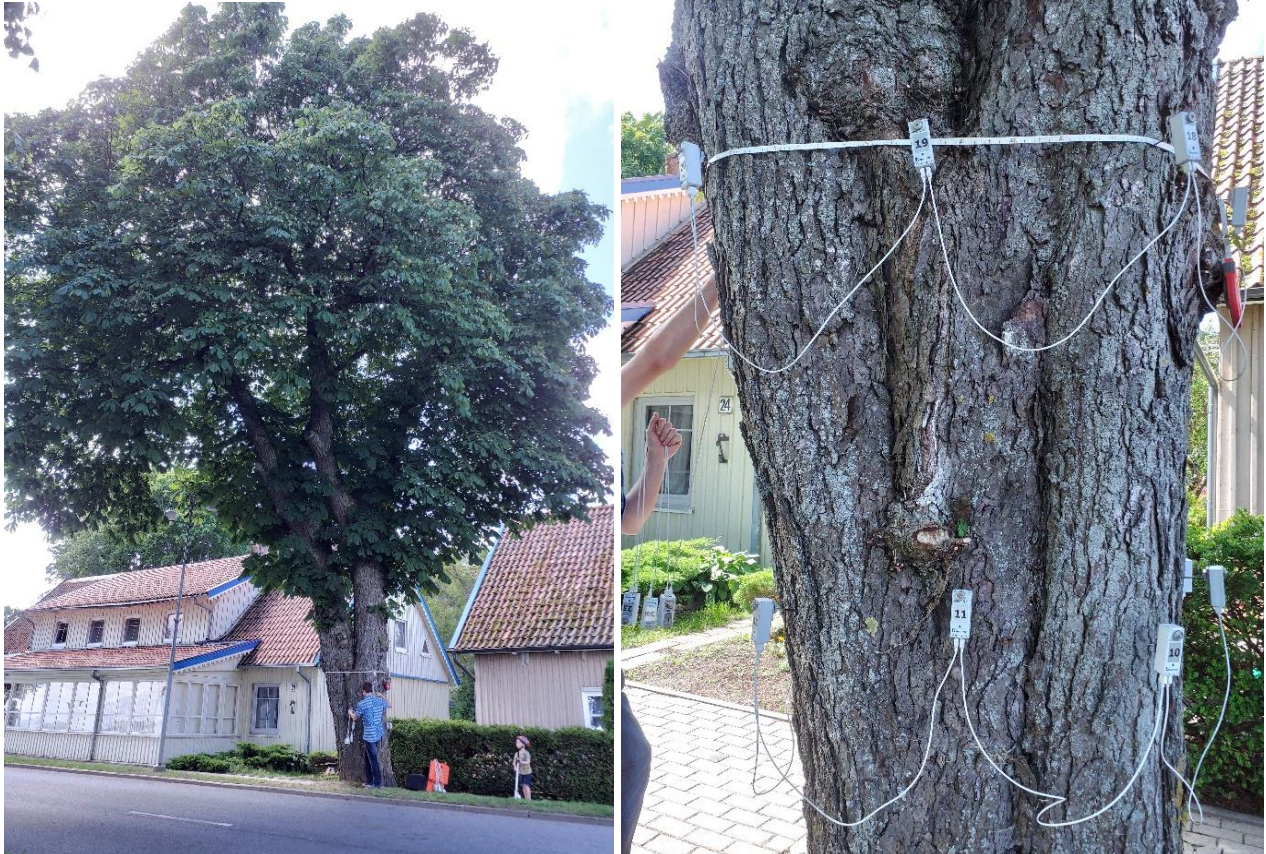
### 3. Paprastasis kaštonas, skersmuo 84 cm, aukštis - 18 m.

5 m aukštyje pūvanti drevė. Dvišakumas 220 cm aukštyje, pastebimas puvinys per jungtį, bet dar jungtis neskylla, nors ji yra netvirta, smailu kampu. Šaknynas iš 2 pusių apribotas kelio ir šaligatvio.

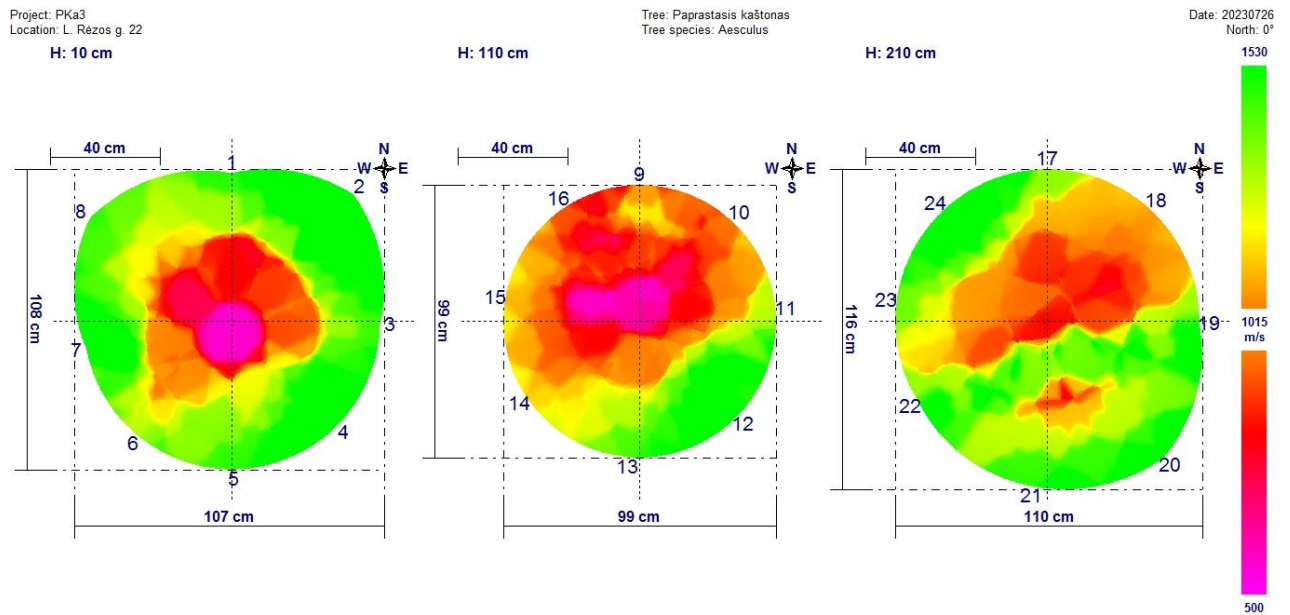
## Tomografinė 2 D nuotrauka

Pamatinėje dalyje medienos branduolys pažeistas centrinio puvinio, bet balana sveika.

110 cm aukštyje Centrinis puvinys tęsiasi, balanoje pastebimi pakitimai, ypač žemiau jungties, bet dar nepavojingi.

210 cm aukštyje po jungtimi vystosi puvinys. Jungtis silpna, smaila, bet šiuo metu esančio puvinio pažeidimai didelio pavojaus nekelia, lūžimo rizika nedidelė.

Kaštono būklė nepatenkinama dėl centrinio puvinio išplitimo liemenyje. Lūžimo rizika šiuo metu nedidelė.

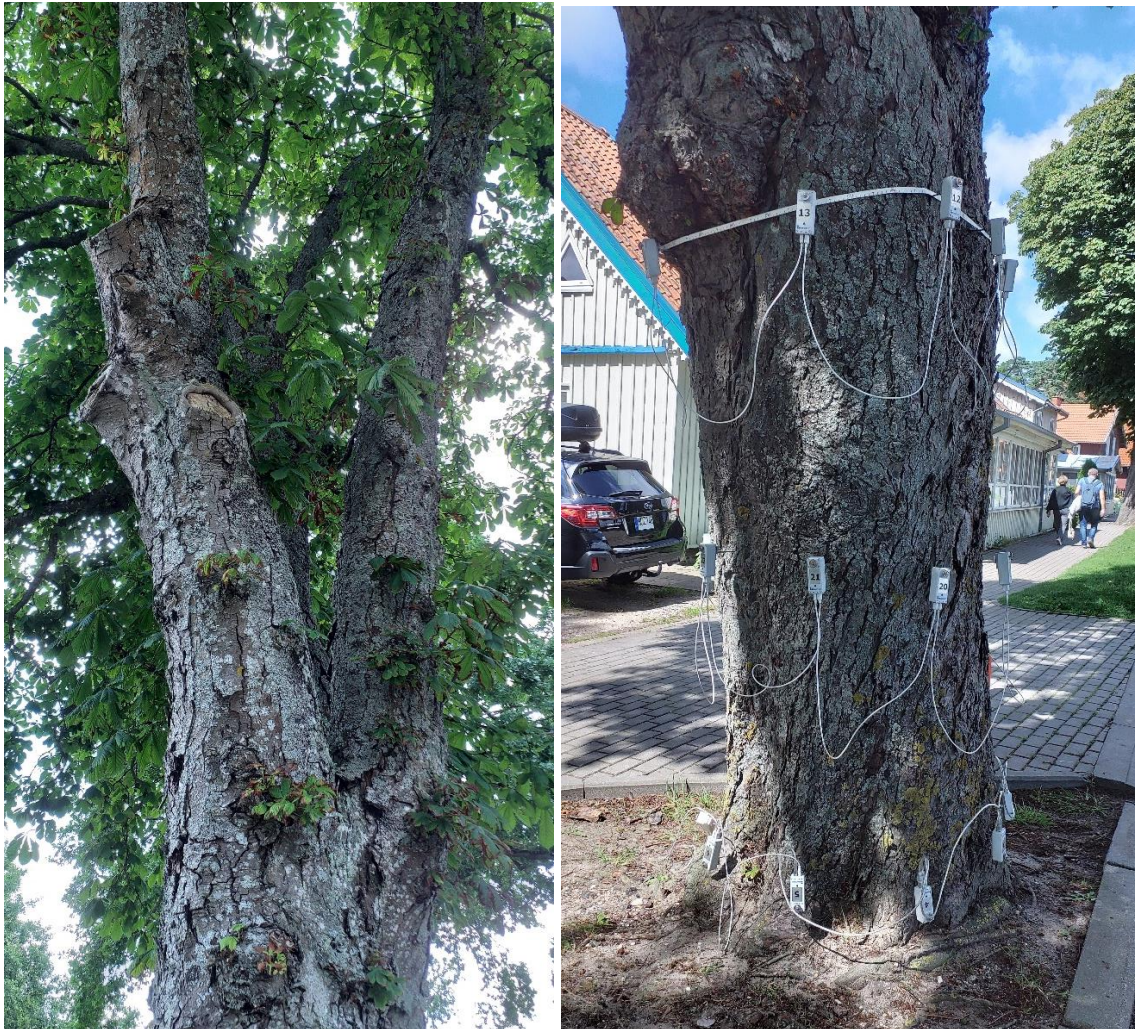
#### 4. Paprastasis kaštonas, skersmuo 79 cm, aukštis - 18 m.

Genėjimo žaizdos pūva, šaknų žaizdos, 30 cm h žaizda, sausa šaka viršūnėje, lapų pakraščiai pažeisti kaštoninės filostiktos (*Phyllosticta sphaerospoidea*).

Kaštono būklė nepatenkinama (3 balas), tačiau dar lūžimo rizika nedidelė. Vizualinis medžio vaizdas nėra blogas, keršakandės pažeidimų negausu, dėl to kurorto vaizdo negadina. Tačiau infekcinė grybinė lapų liga jei intensyvės, estetiškas vaizdas stipriai pablogės, tada rekomenduojame medį šalinti. Kad sumažinti infekcijos plitimą, reikia naikinti nukritusius lapus.

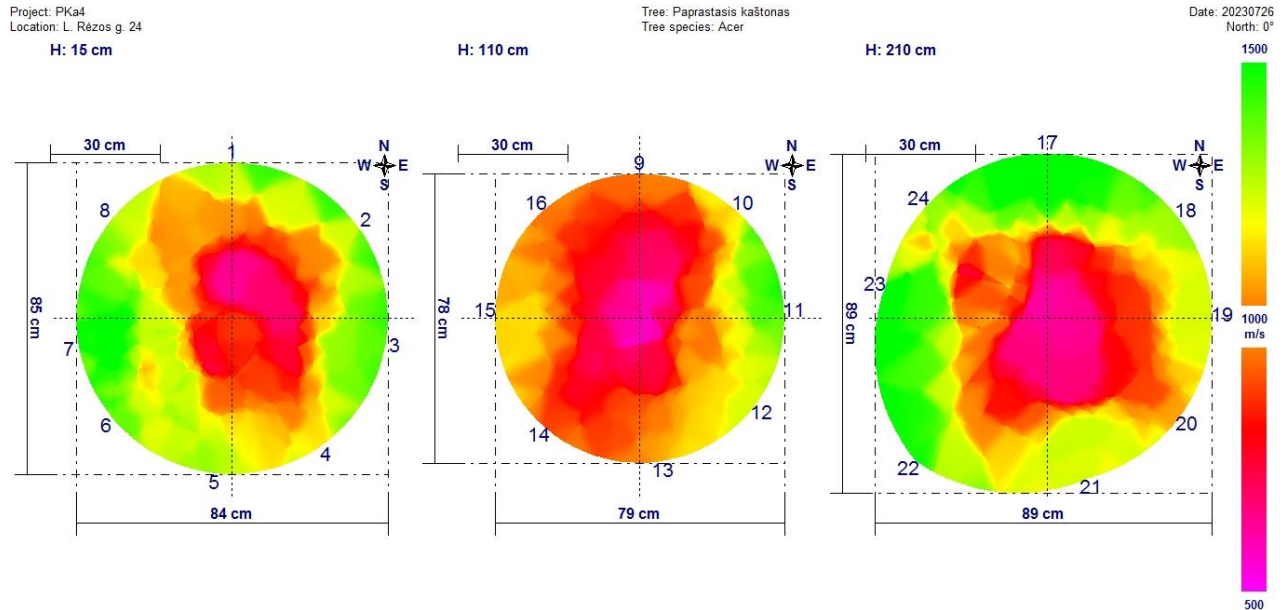
## Tomografinė 2 D nuotrauka

Visame 2 m aukščio kamiene yra centrinis puvinys, kuris kyla ir į viršų, liemuo tuščiaviduris.

Sveikos balanos gaubiantis žiedas dar pakankamas, kad medis nelūžtų.

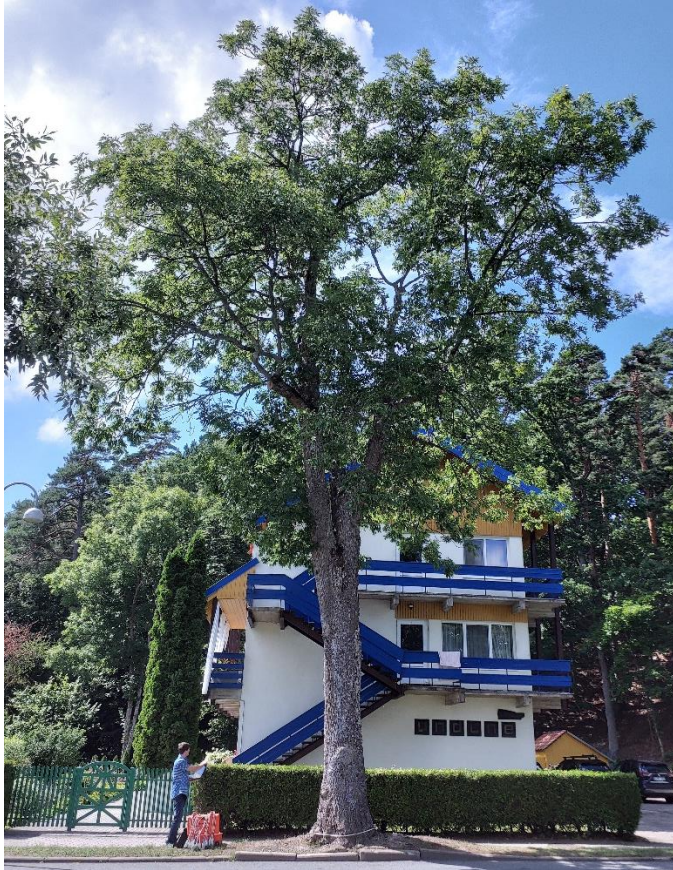
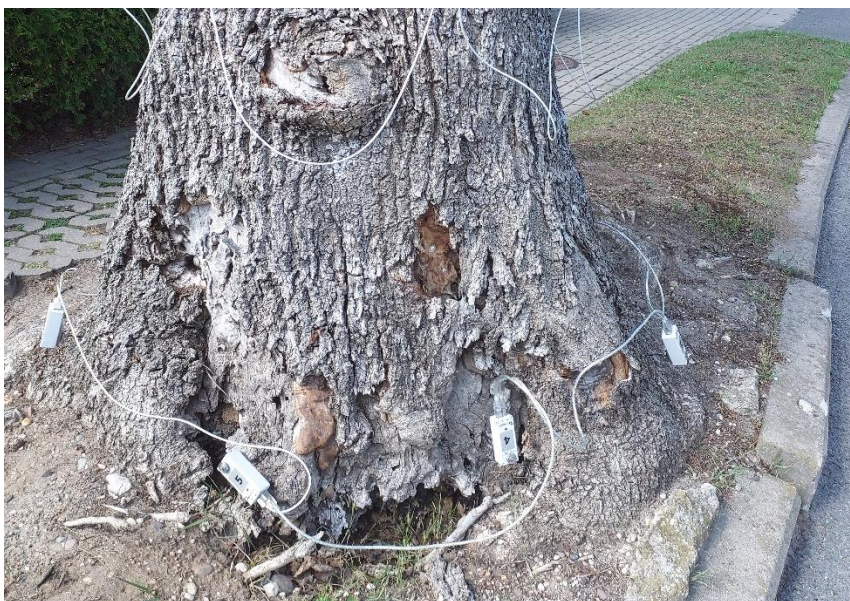
**5. Paprastasis uosis, skersmuo 77 cm, aukštis 20 metrų.**

Puviny s drevėse pamate 2 pusėse, lajoje genėjimo žaizdos, šaknys iškeltos, su žaizdomis, apribotos kelio bortelių, šaligatvio. Virtimo rizika didelė, medis labai pavojingas.

Medžio būklė bloga dėl drevių su puviniais pamatinėje dalyje ir šaknų puvinio. Medį rekomenduojame šalinti, nes didelė išvirtimo rizika.

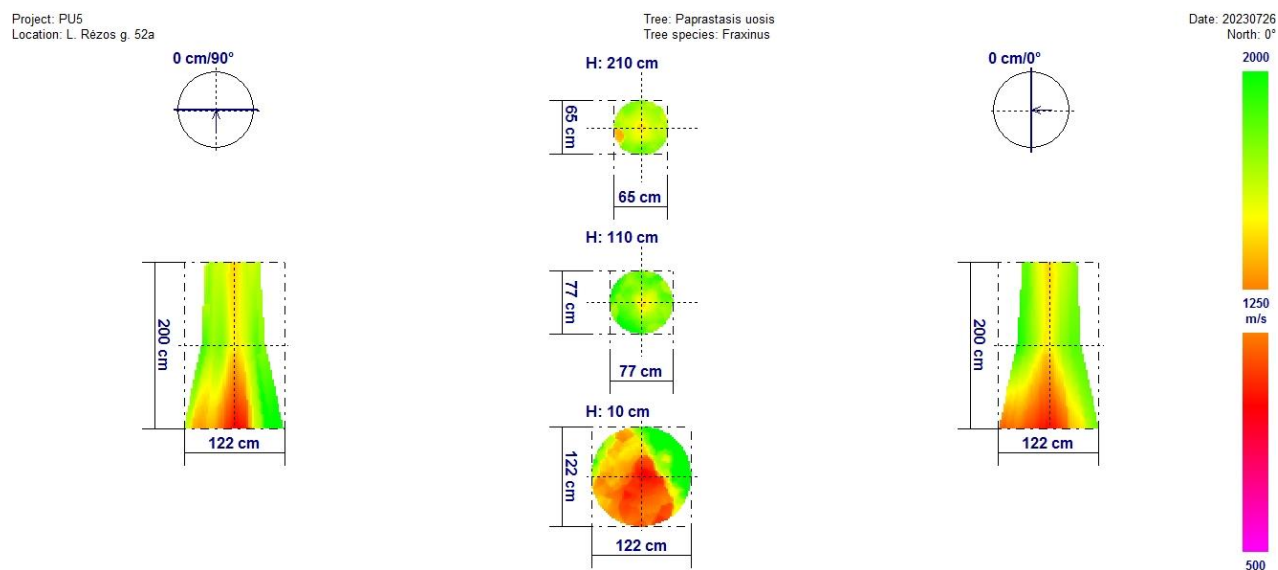
### Tomografinė 3 D nuotrauka

Medienos puvinio pažeidimai yra tik pamatinėje dalyje. Kadangi net iš 2 pusių šiame aukštyje yra atviros drevės, medžio lūžimo rizika yra didelė.
