## **Medžių būklės tyrimai**

**Darbo užsakovas – Neringos miesto savivaldybės administracija**

**Juodkrantės 4 kaštonų, 3 uosių, 1 liepos ir Nidos 1 liepos ir 1 klevo būklės  
detalus (instrumentinis) tyrimas**

ATASKAITA

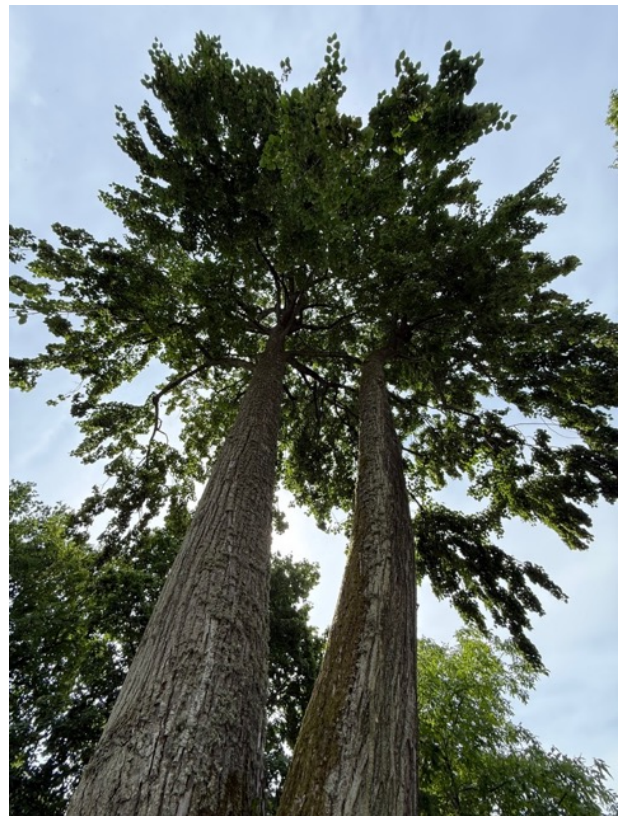
**1ML. Mažalapės liepos** (21 m aukštis, 97 cm skersmuo), augančios prie sklypo, adresu Miško g. 2, laja vidutiniškai gyvybinga, simetriška. Lajoje nėra sausų šakų. Lapai neintensyviai, pažeisti kenkėjų ir ligos sukėlėjų. Anksčiau liepos laja nugenėta vidutiniu intensyvumu. Stambiųjų šakų kelmeliai apauginti žieve. Liepos laja sudaryta iš dviejų stambių šakų. Jungtis tarp šakų yra netvirta.

Laja anksčiau genėta vidutiniu intensyvumu

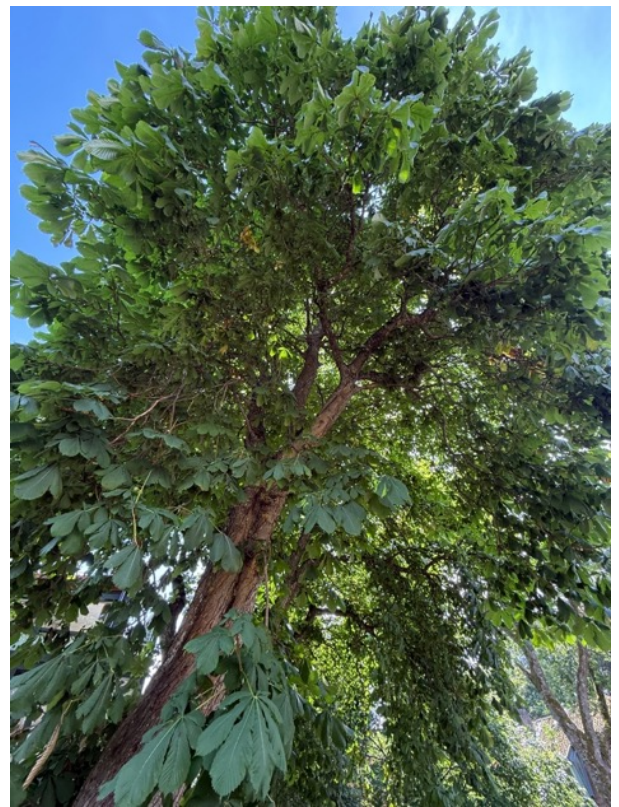
Laja anksčiau genėta vidutiniu intensyvumu

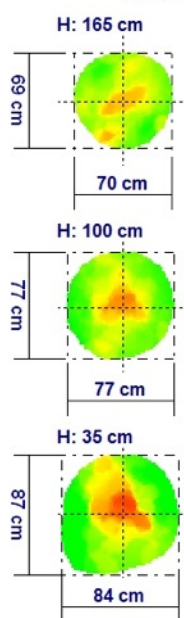
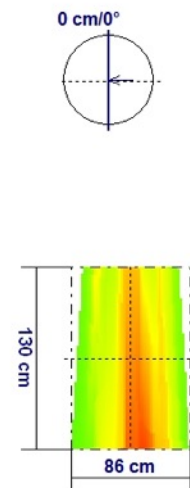
Project: 2PKa  
Location: prie Vilų g. 4A, Juodkrantė

Per kamieno pažeidimus į kamieną pateko puvinį sukeliantis grybas. Puvinys plinta kamieno branduolinėje medienoje, 15 % ploto nuo viso skerspjūvio ploto. Intensyvesnis medienos kitimas (2 ir 3 puvinio stadijos) vyksta centrinėje kamieno dalyje, per visą kamieno ilgį, ypač priekelminėje dalyje, ties dreve. Kamieno būklė yra patenkinama.

Šaknų būklė yra nepatenkinama. Puviny's intensyviai (29 % nuo viso šaknų užimamo ploto) yra išplitęs pietinėje ir pietvakarinėje šaknų sistemos dalyse, ties įvažiavimu į privačią valdą. Taip pat puvinys yra išplitęs šiaurinėje, šiaurės rytinėje, vakarinėje ir šiaurės vakarinėje šaknų sistemos dalyse arčiau kamieno.

**Priežiūros priemonės:** medžio būklę blogina kamiene ir šaknyse išplitęs puvinys. Būtina stebėti puvinio plitimą kamiene, ties dreve ir šaknyse, todėl reikalingas pakartotinis garsiniu tomografu tyrimas ne vėliau kaip per 3 metus. Išimti gėles iš drevės ir dezinfekuoti drevės medieną. Tiesiant naujas gatvės komunikacijas apsaugoti šaknis nuo pažeidimų. Esant poreikiui, medį genėti neintensyviau, kaip nedideliu intensyvumu. Bet kokia papildoma antropogeninė veikla gali paskatinti intensyvesnį puvinio plitimą kamiene ir šaknyse, nusilpus kaštono imunitetui. Prasidėjus viršūninių lajos šakų džiūvimui, ankstinti tomografinį tyrimą.

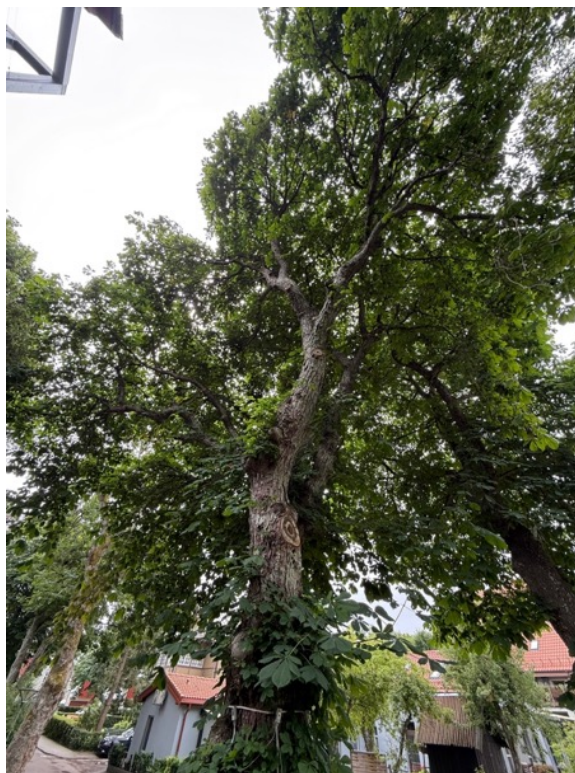
Laja anksčiau genėta vidutiniu intensyvumu

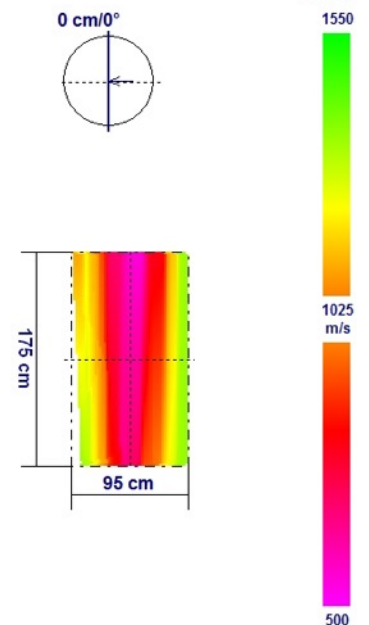
Project: 3PKa  
Location: prie Miško g. 1, Juodkrantė

Per kamieno pažeidimus į kamieną pateko puvinį sukeliantis grybas. Puvinys plinta kamieno branduolinėje medienoje, 31 % ploto nuo viso skerspjūvio ploto. Intensyvesnis medienos kitimas (3 ir 4 puvinio stadijos) vyksta centrinėje kamieno dalyje ir balaninėje medienoje, rytinėje kamieno pusėje, per visą kamieno ilgį, ypač ties jungtimi tarp šakų. Kamieno būklė yra nepatenkinama.

**Priežiūros priemonės:** medžio būklė blogina kamieną ir šaknyse išplitęs puvinys. Būtina stebėti puvinio plitimą kamieną, ties jungtimi tarp šakų, dėl rizikos lūžti kamienui, todėl reikalingas pakartotinis garsiniu tomografu tyrimas ne vėliau kaip per 3 metus. Tiesiant naujas gatvės komunikacijas apsaugoti šaknis nuo pažeidimų. Esant poreikiui, medį genėti neintensyviau, kaip nedideliu intensyvumu. Bet kokia papildoma antropogeninė veikla gali paskatinti intensyvesnį puvinio plitimą kamieną ir šaknyse, nusilpus kaštono imunitetui. Prasidėjus lajos viršūninių šakų džiūvimui, ankstinti tomografinį tyrimą.

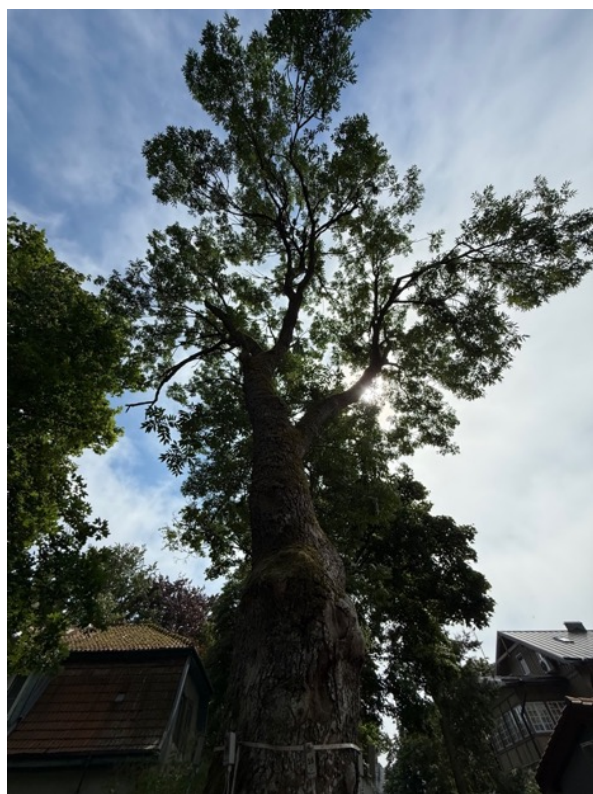
**4PU. Paprastojo uosio** (14 m aukštis, 71 cm skersmuo), augančio prie sklypo, adresu Vilų g. 2, laja vidutiniškai gyvybinga (vidutinė lajos defoliacija, medis serga uosio šakų džiūtimi), simetriška. Lajoje yra sausų šakų. Lapai nepažeisti kenkėjų ir ligos sukėlėjų. Anksčiau uosio laja nugenėta dideliu intensyvumu, nupjaunant stambią šaką. Šakos kelmelyje formuojasi drevė.

Laja anksčiau genėta dideliu intensyvumu

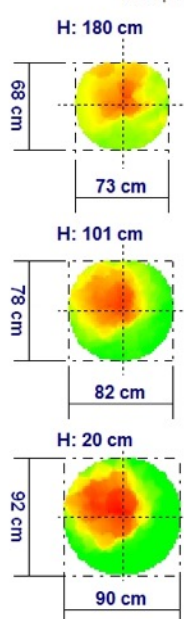
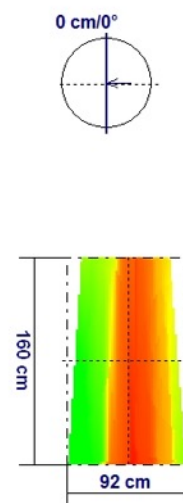
Project: 4PU  
Location: prie Vilų g. 2, Juodkrantė

Per kamieno pažeidimus į kamieną pateko puvinį sukeliantis grybas. Puvinys plinta branduolinėje ir dalyje balaninės medienos vakarinėje ir šiaurės vakarinėje kamieno pusėse, 20 % ploto nuo viso skerspjūvio ploto. Intensyvesnis medienos kitimas (2 ir 3 puvinio stadijos) vyksta

centrinėje kamieno dalyje, per visą kamieno ilgį, ypač priekelminėje dalyje. Kamieno būklė yra patenkinama.

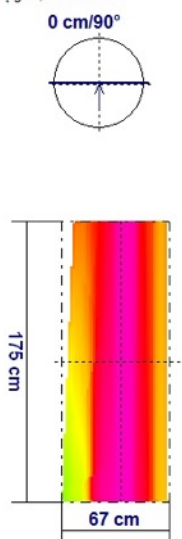
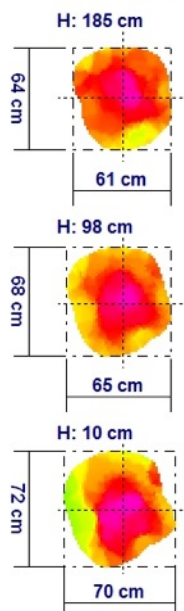
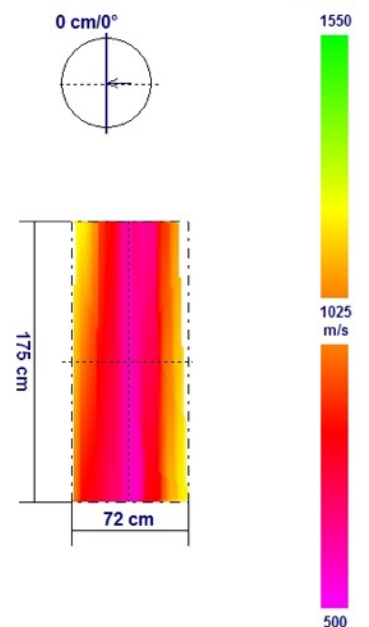
Tree: Paprastasis kaštonas  
Tree species: Aesculus

Šaknų būklė yra nepatenkinama. Puviny's intensyviai (30 % nuo viso šaknų užimamo ploto) yra išplitęs rytinėje, pietrytinėje ir pietinėje šaknų sistemos dalyse, kur anksčiau buvo tiesiama elektros linija gatvės apšvietimui įrengti.

Medžio būklę blogina kamienne intensyviai išplitęs puvinys. Yra didelė rizika kaštonui lūžti per kamieną. Rekomenduojama medį šalinti.

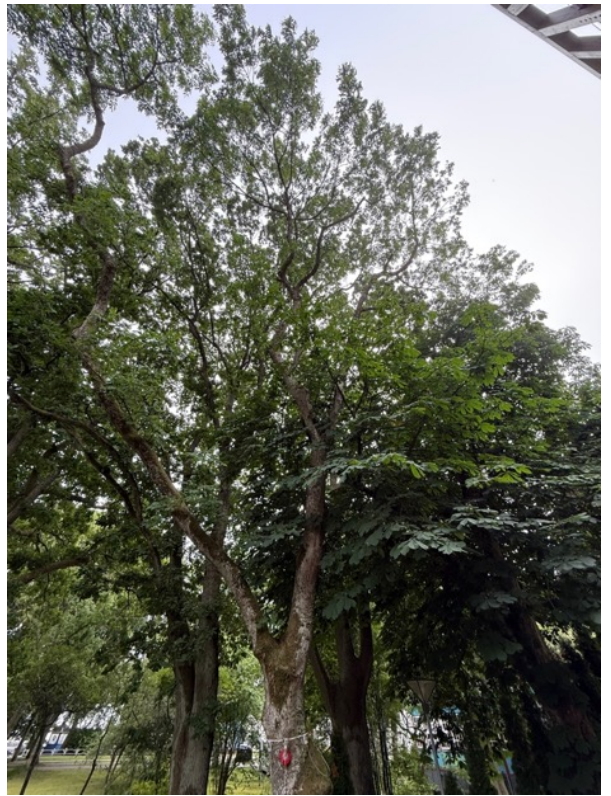
Laja anksčiau genėta vidutiniu intensyvumu

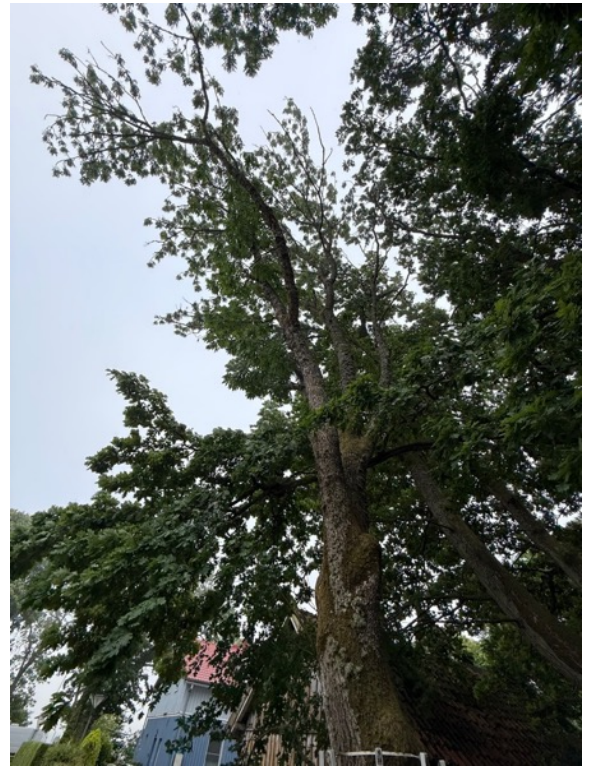
Laja anksčiau genėta vidutiniu intensyvumu

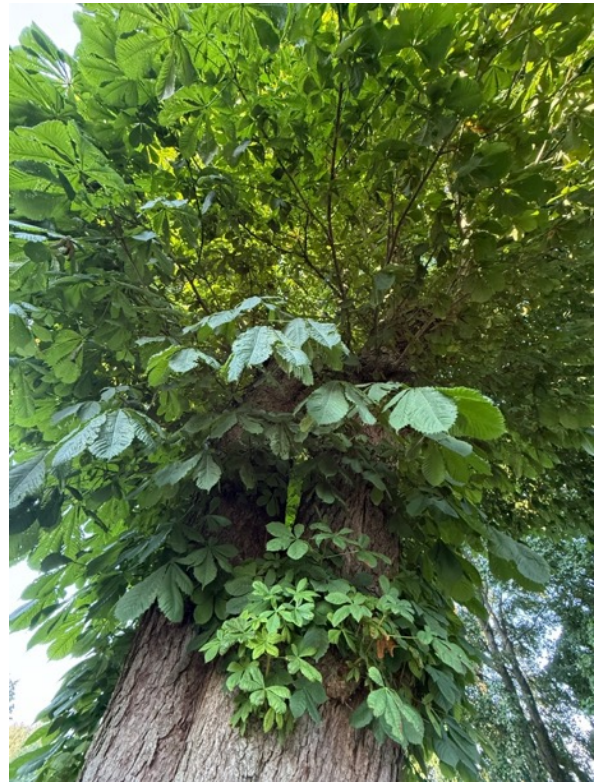
**8PKa. Paprastojo kaštono** (16 m aukštis, 103 cm skersmuo), augančio prie sklypo, adresu L. Rėzos g. 22, laja gyvybinga, asimetriška (daugiau šakų išsidėstę rytinėje pusėje, virš pagrindinio kelio). Lajoje nėra sausų šakų. Lapai neintensyviai, pažeisti kenkėjų. Anksčiau kaštono laja nugenėta dideliu intensyvumu. Stambiųjų šakų kelmeliai neapauginti žieve, centrinėje dalyje su ertmėmis.

Laja anksčiau genėta dideliu intensyvumu

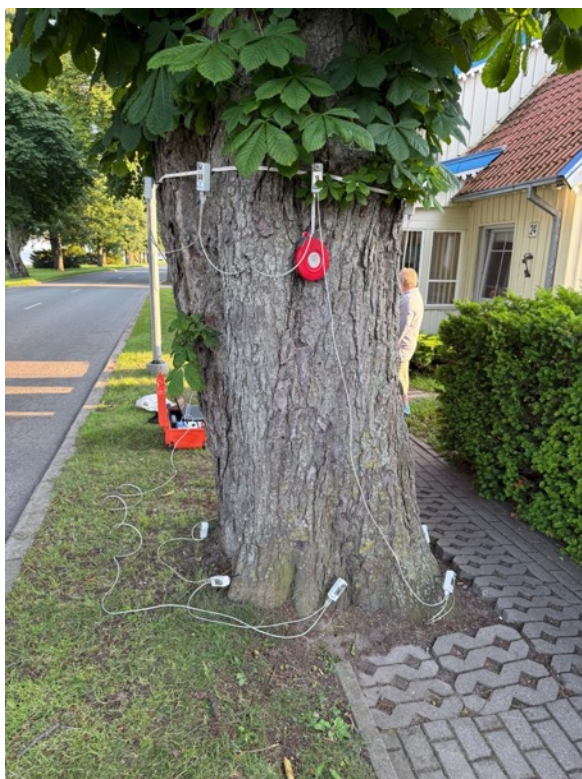
Šiaurinė kamieno pusė be mechaninių pažeidimų

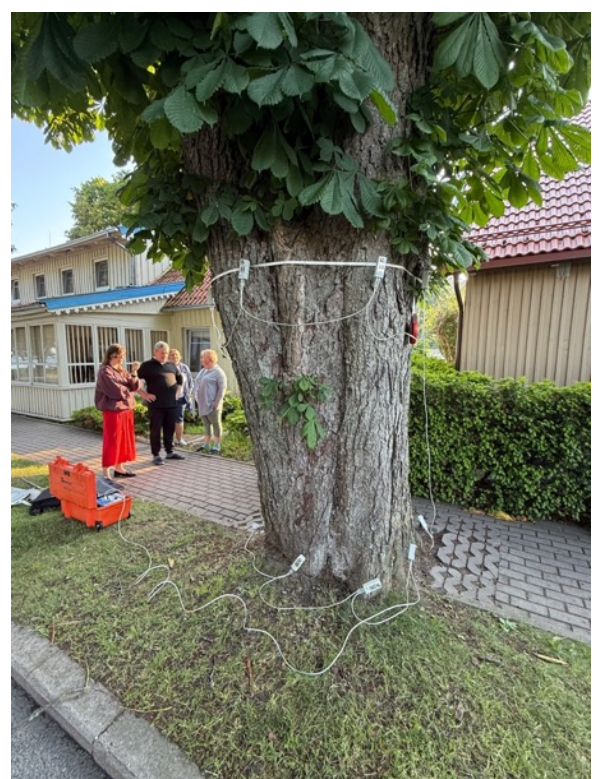
Rytinėje kamieno pusėje kamieno įdubimai

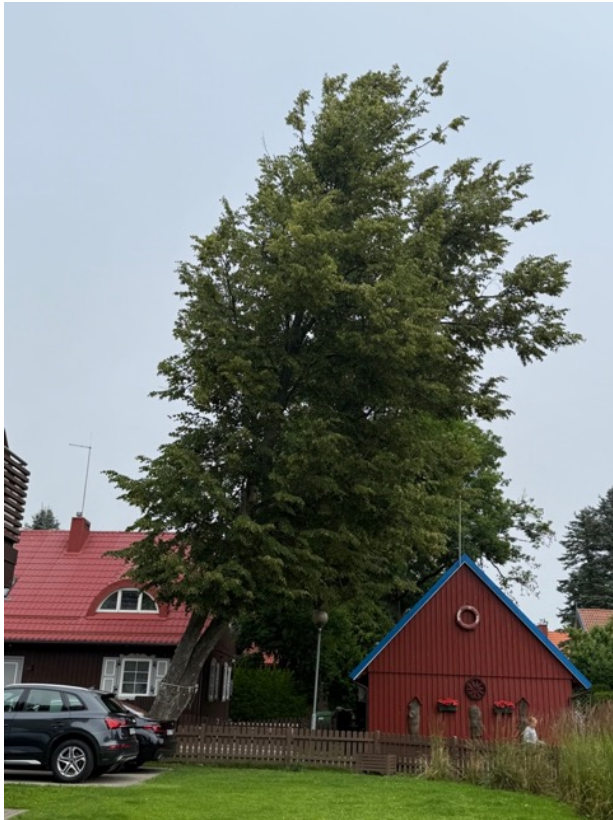
**1ML. Mažalapės liepos** (17 m aukštis, 65 cm skersmuo), augančios prie sklypo, adresu Pamario g. 17, laja vidutiniškai gyvybinga, simetriška. Lajoje yra smulkių sausų šakų. Lapai neintensyviai, pažeisti kenkėjų ir ligos sukėlėjų. Anksčiau liepos laja nugenėta vidutiniu intensyvumu. Stambiųjų šakų kelmeliai apauginti žieve. Liepos laja sudaryta iš dviejų stambių šakų. Jungtis tarp šakų yra netvirta. Medis pavojingai 30° pasviręs į rytų pusę.

Bendras medžio vaizdas

Medžio būklę blogina šaknyse intensyviai išplitęs puvinys. Dėl šaknų pažeidimų vakarinėje pusėje, yra didelė rizika liepos išvirtimui iš šaknų į rytų pusę, į posvyrio pusę. Rekomenduojama medį šalinti.

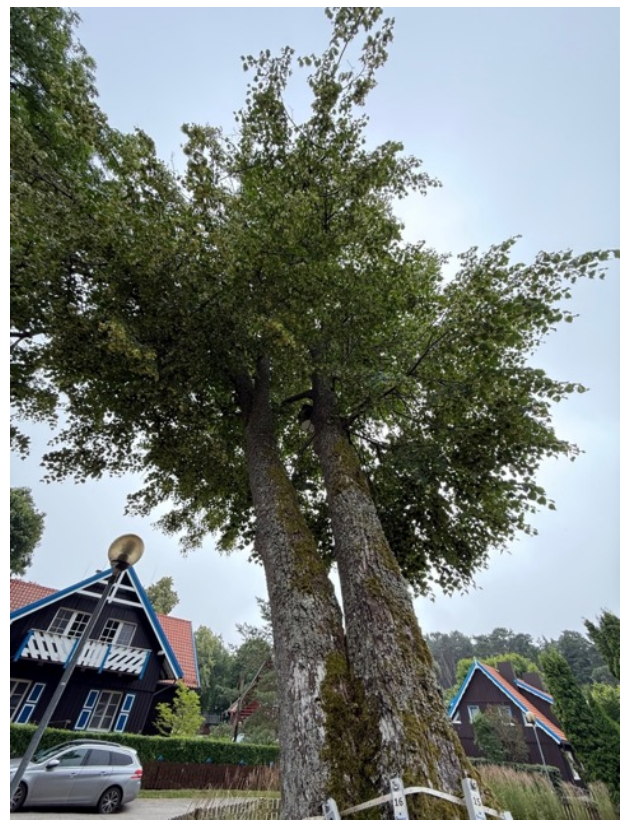
Laja anksčiau genėta vidutiniu intensyvumu

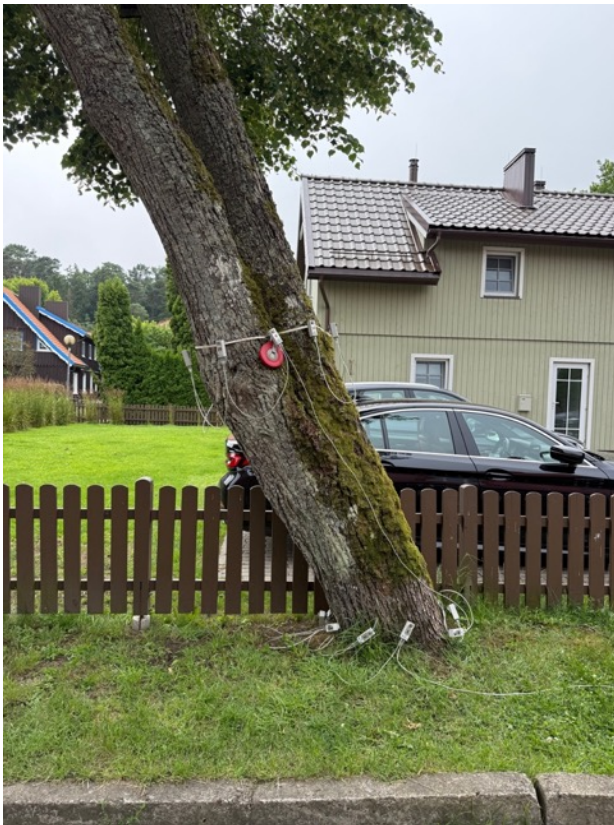
Šiaurinė kamieno pusė be mechaninių pažeidimų

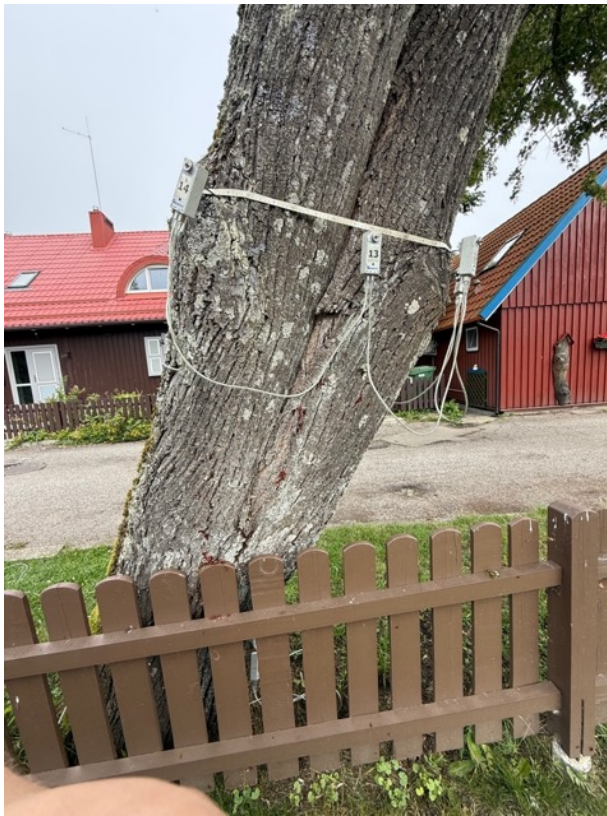
Pietinė kamieno pusė be kamieno pažeidimų

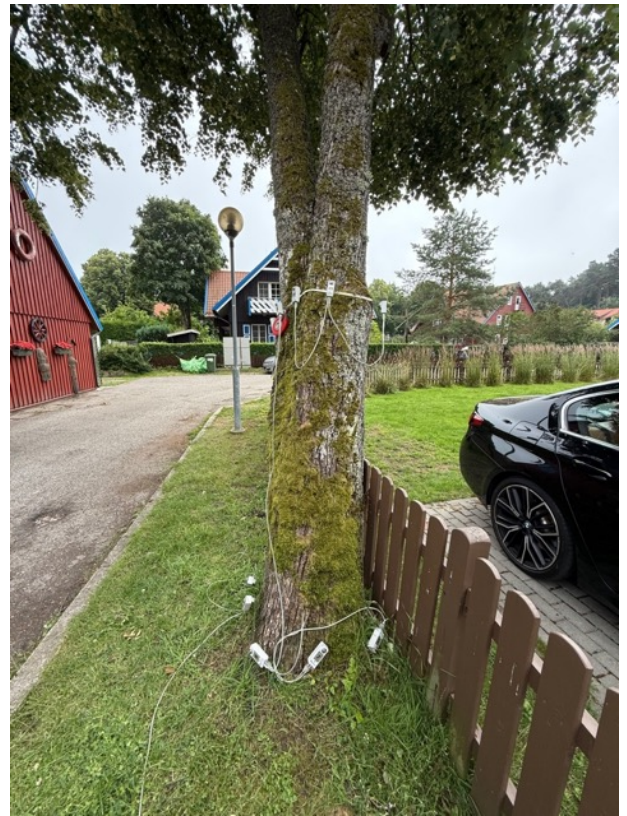
Vakarinė kamieno pusė be kamieno pažeidimų

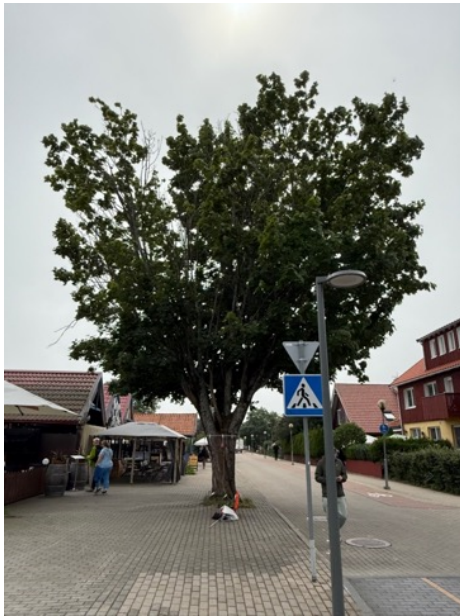
**2PK. Paprastojo klevo** (13 m aukštis, 71 cm skersmuo), augančio prie sklypo, adresu Naglių g. 14A, laja vidutiniškai gyvybinga, simetriška. Lajoje yra stambios sausos šakos. Lapai neintensyviai, pažeisti kenkėjų. Anksčiau klevo laja nugenėta nedideliu intensyvumu. Laja sudaryta iš trijų stambių šakų. Jungtys tarp šakų nėra tvirtos.

Bendras medžio vaizdas

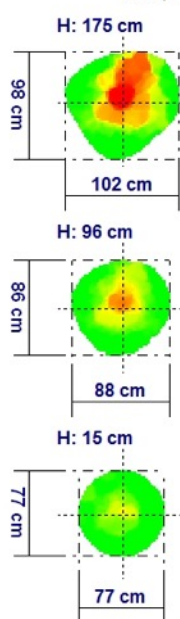
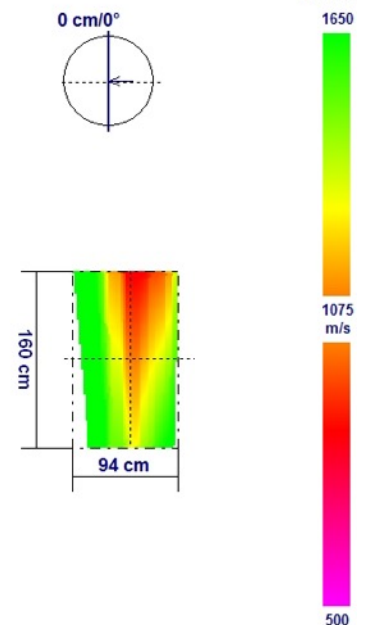
Project: 2PK  
Location: prie Naglių g. 14A, Nida

Šaknų būklė yra nepatenkinama. Puvinys intensyviai (27 % nuo viso šaknų užimamo ploto) yra išplitęs šiaurinėje, rytinėje, pietrytinėje ir pietvakarinėje šaknų sistemos dalyse, arčiau kamieno.
