| Kval. patv. dok.Nr. | UAB "KLAIPĖDOS PROJEKTAS",<br>Kepėjų g. 11A, 91243, Klaipėda | | | | Gyvenamosios (įvairioms socialinėms grupėms) paskirties pastato Skrudzdynės g. 6, Neringoje (un. Nr. 2397-5000-4015)kapitalinio remonto (tvarkybos darbų) projektas su dalies patalpų paskirties keitimu, jas pritaikant visuomeninei paskirčiai (kultūrinei meninei veiklai ir jų rezidencijoms) | | | | |
| A 1572 | PV | A.Kinderienė | | | Brėžinys<br>Sklypo planas M 1 : 500 | | | | Laida |

| A 1572 | PV | A.Kinderienė | | Vila "Helene", u.o.k. 1211, Skruzdynės g. 6, Neringa, tvarkybos darbai. Projektiniai pasiūlymai. | | | | Laida |

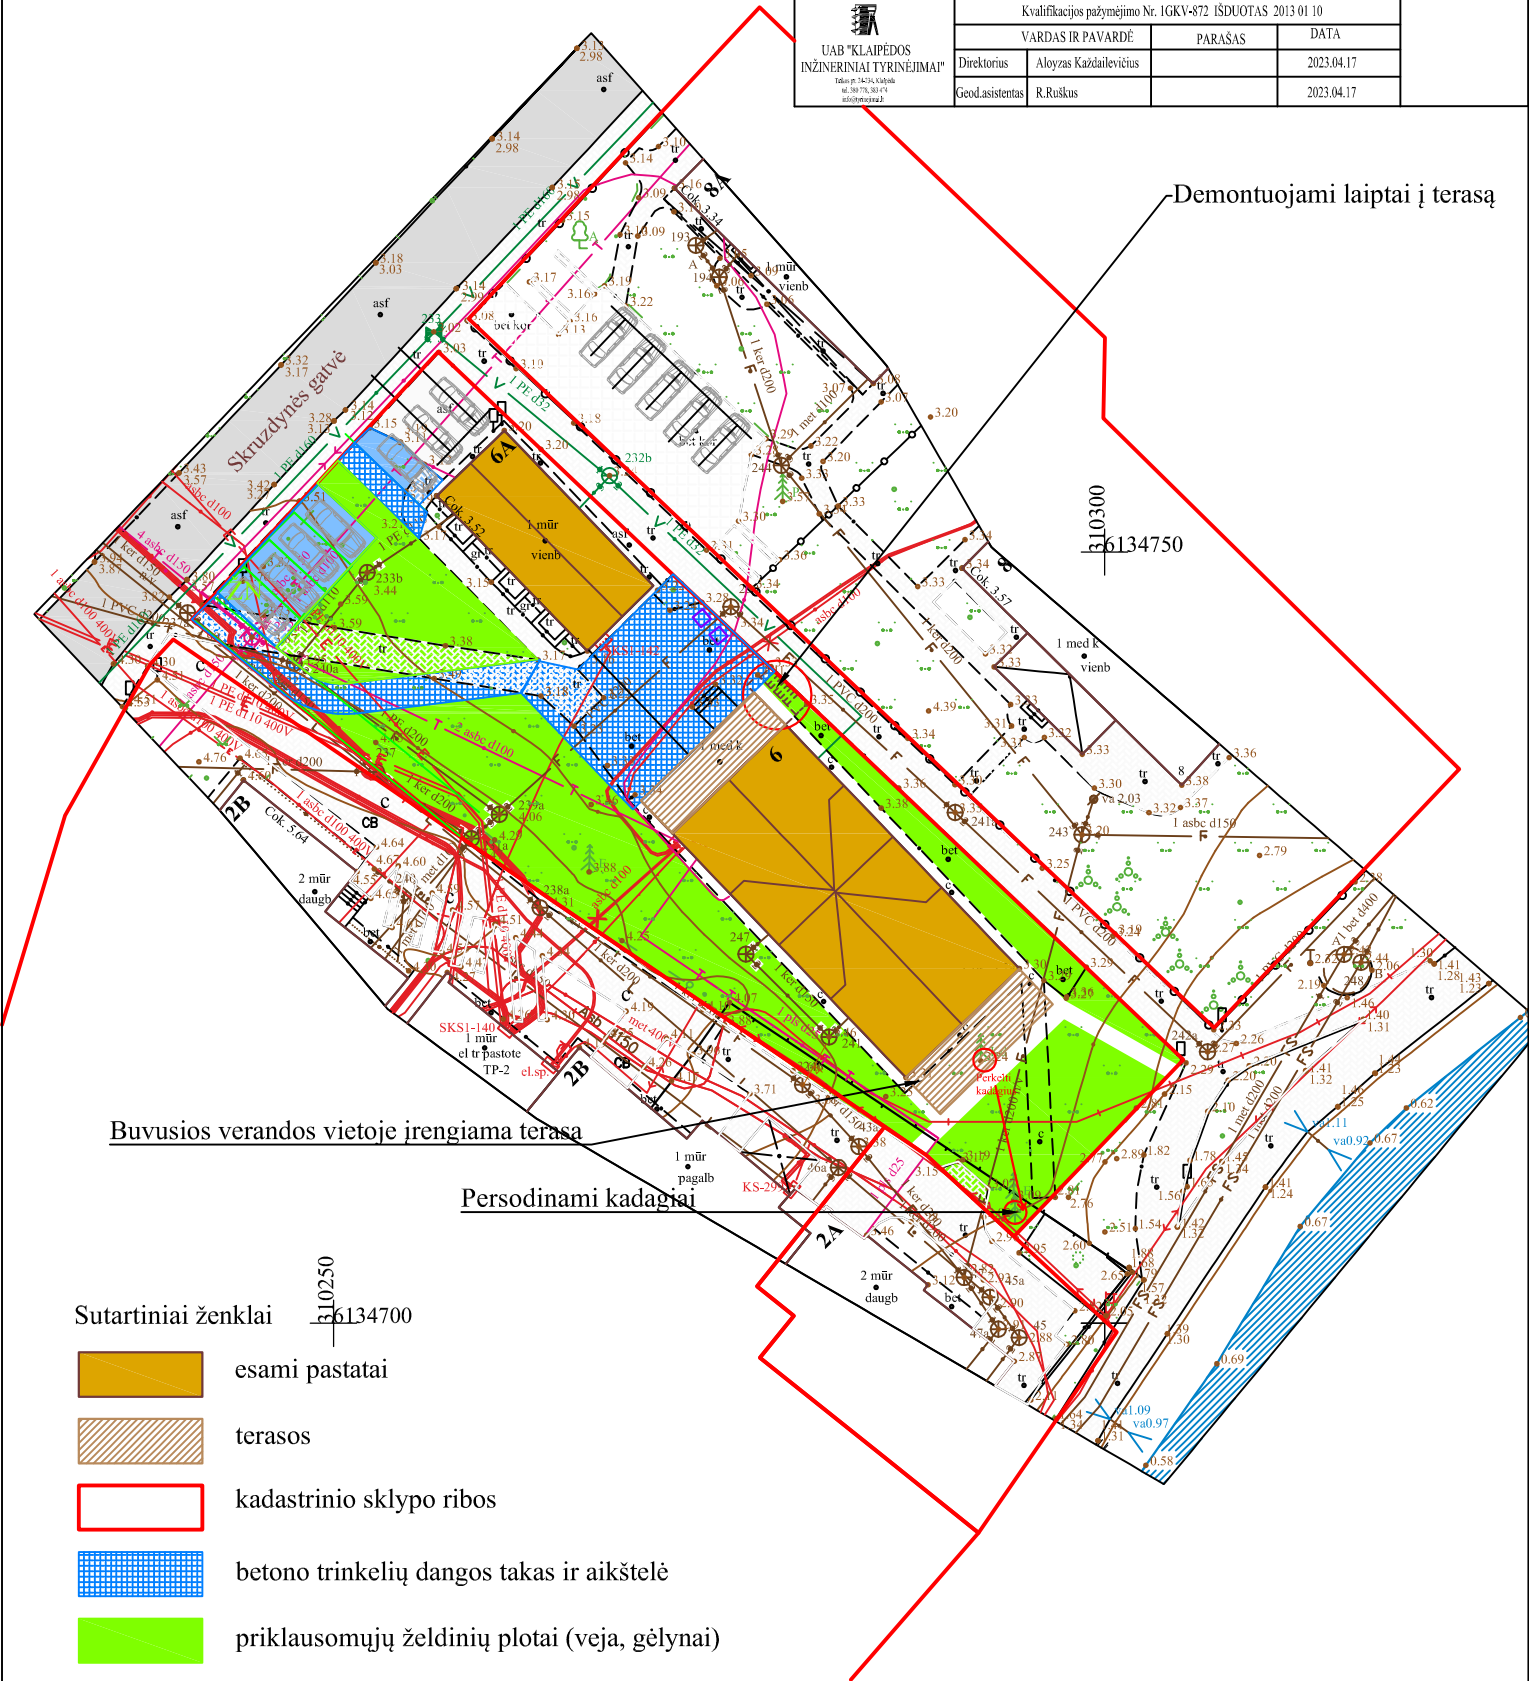
Sklypo Skrudždynės g. 6 plotas 1317 m<sup>2</sup>. Sklype - gyvenamas namas (įvairių socialinių grupių) - bendrabutis ir pagalbinis statinys. Užstatymas nekeičiamas. Įrengiamos papildomos automobilių stovėjimo vietos prie Skrudždynės gatvės, numatant veiną vietą ŽN automobilių stovėjimui. 41 procentas teritorijos skiriama priklausomiesiems želdyniams. Teritorijoje įrengiama betono trinkelų dangos aikštelė, takas iki aikštelės, o takeliai prie marių - natūralios grunto dangos. Nuo marių pusės buvusios verandos vietoje įrengiama medinė terasa.

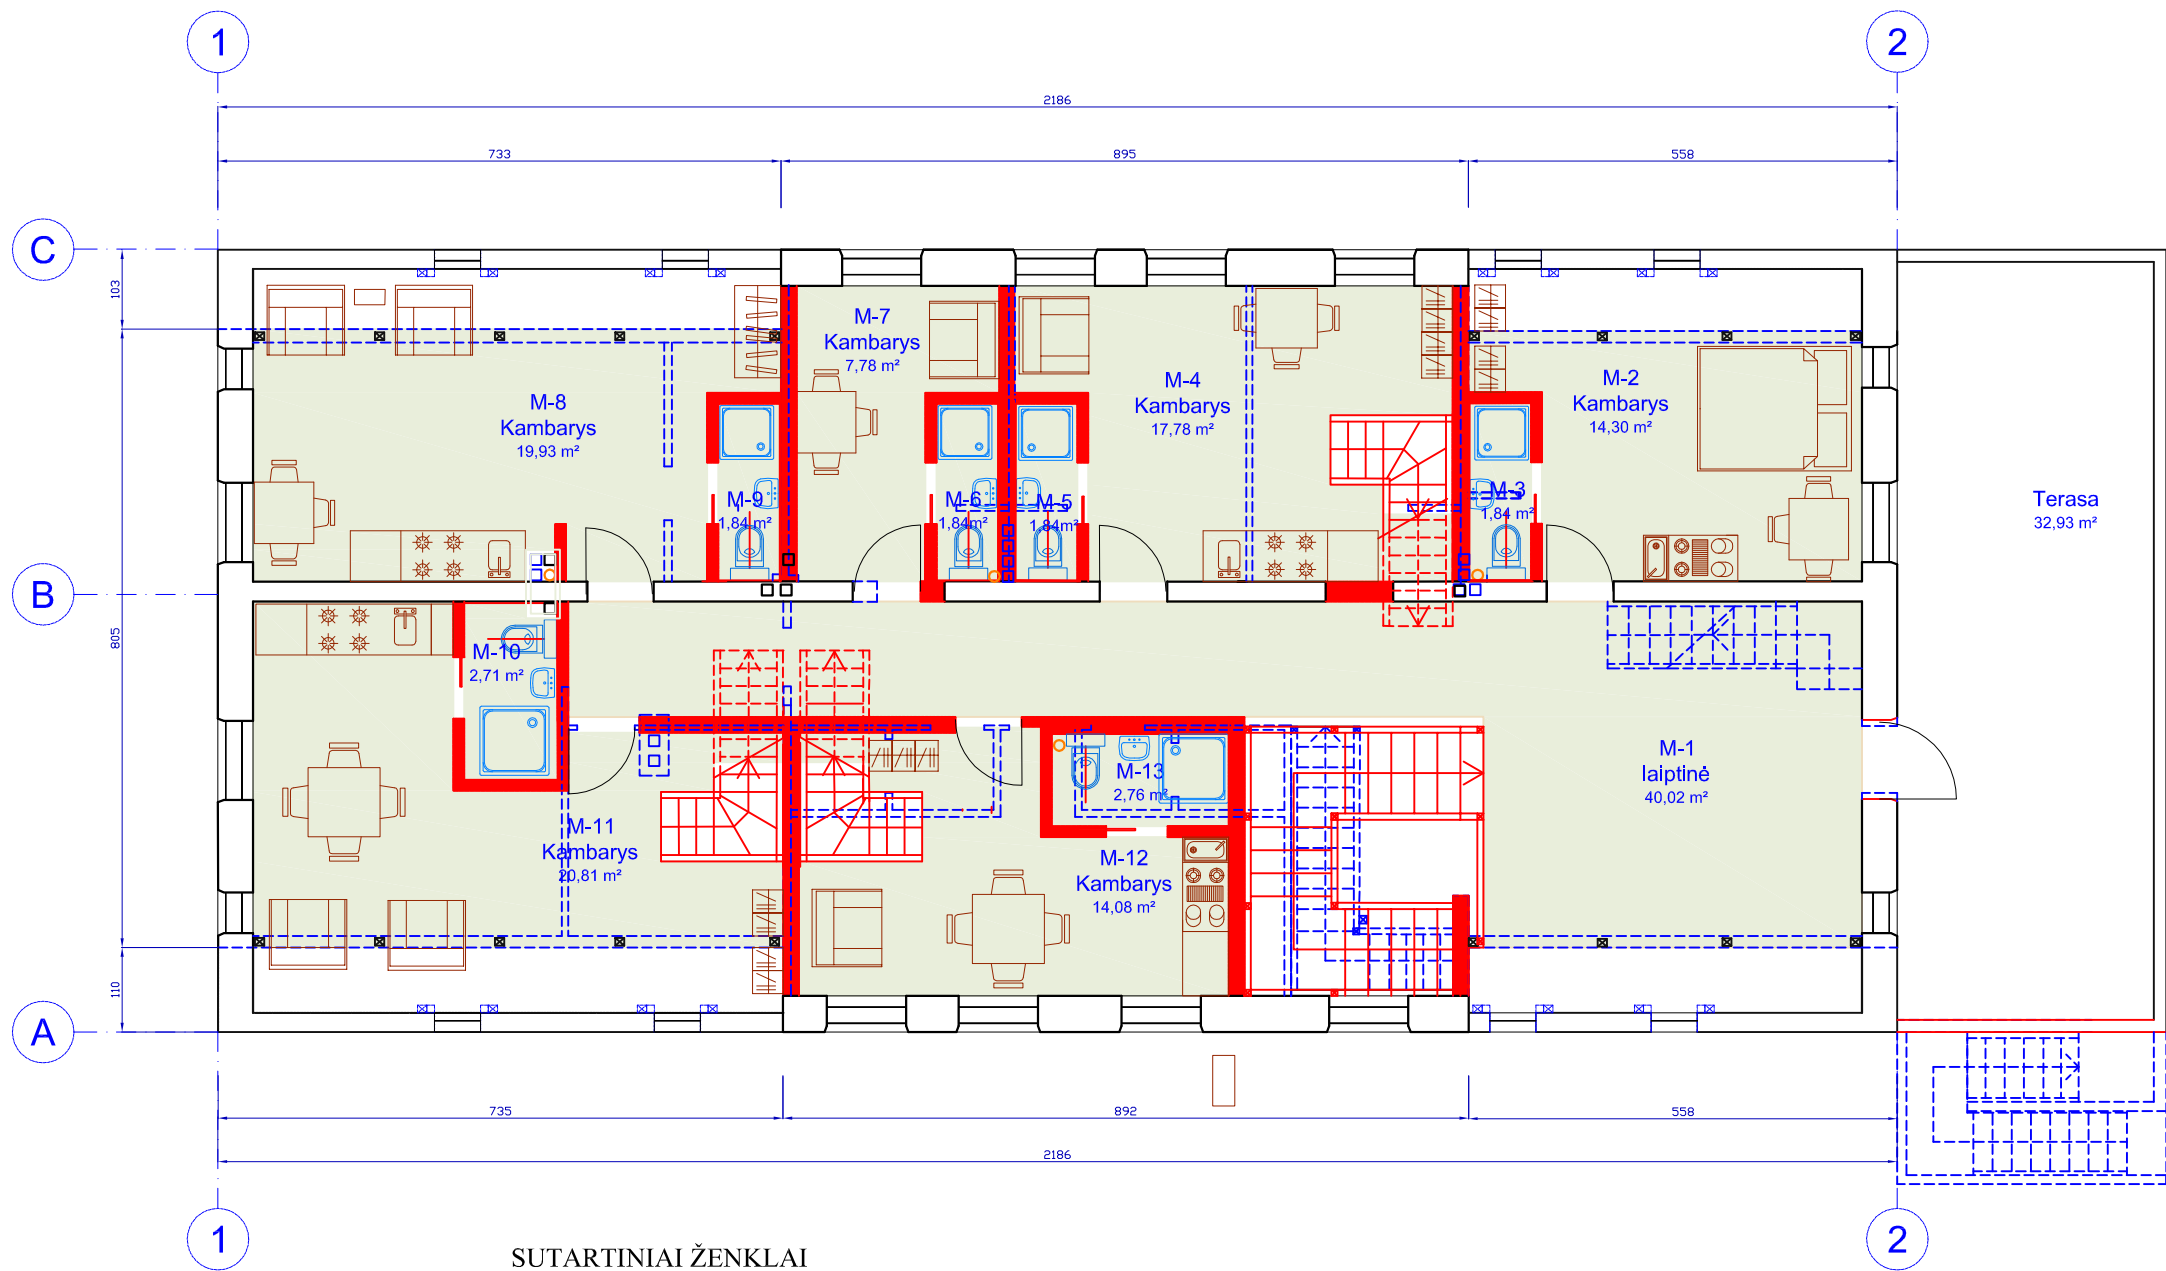
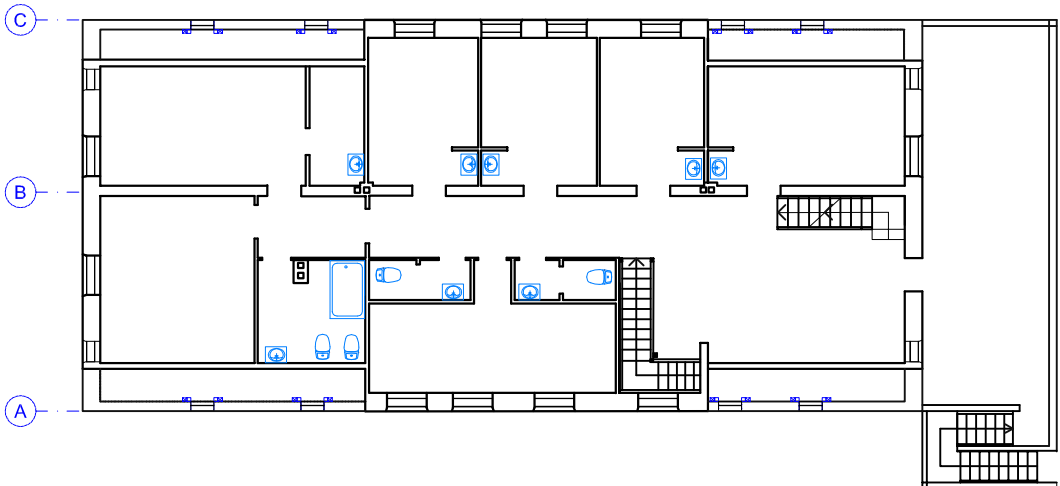
- Esamos sienos
- Ardomos sienos, laiptai
- Naujos sienos
- Gyvenamos paskirties patalpos
- Kultūros paskirties patalpos

Esamas mansardos I planas

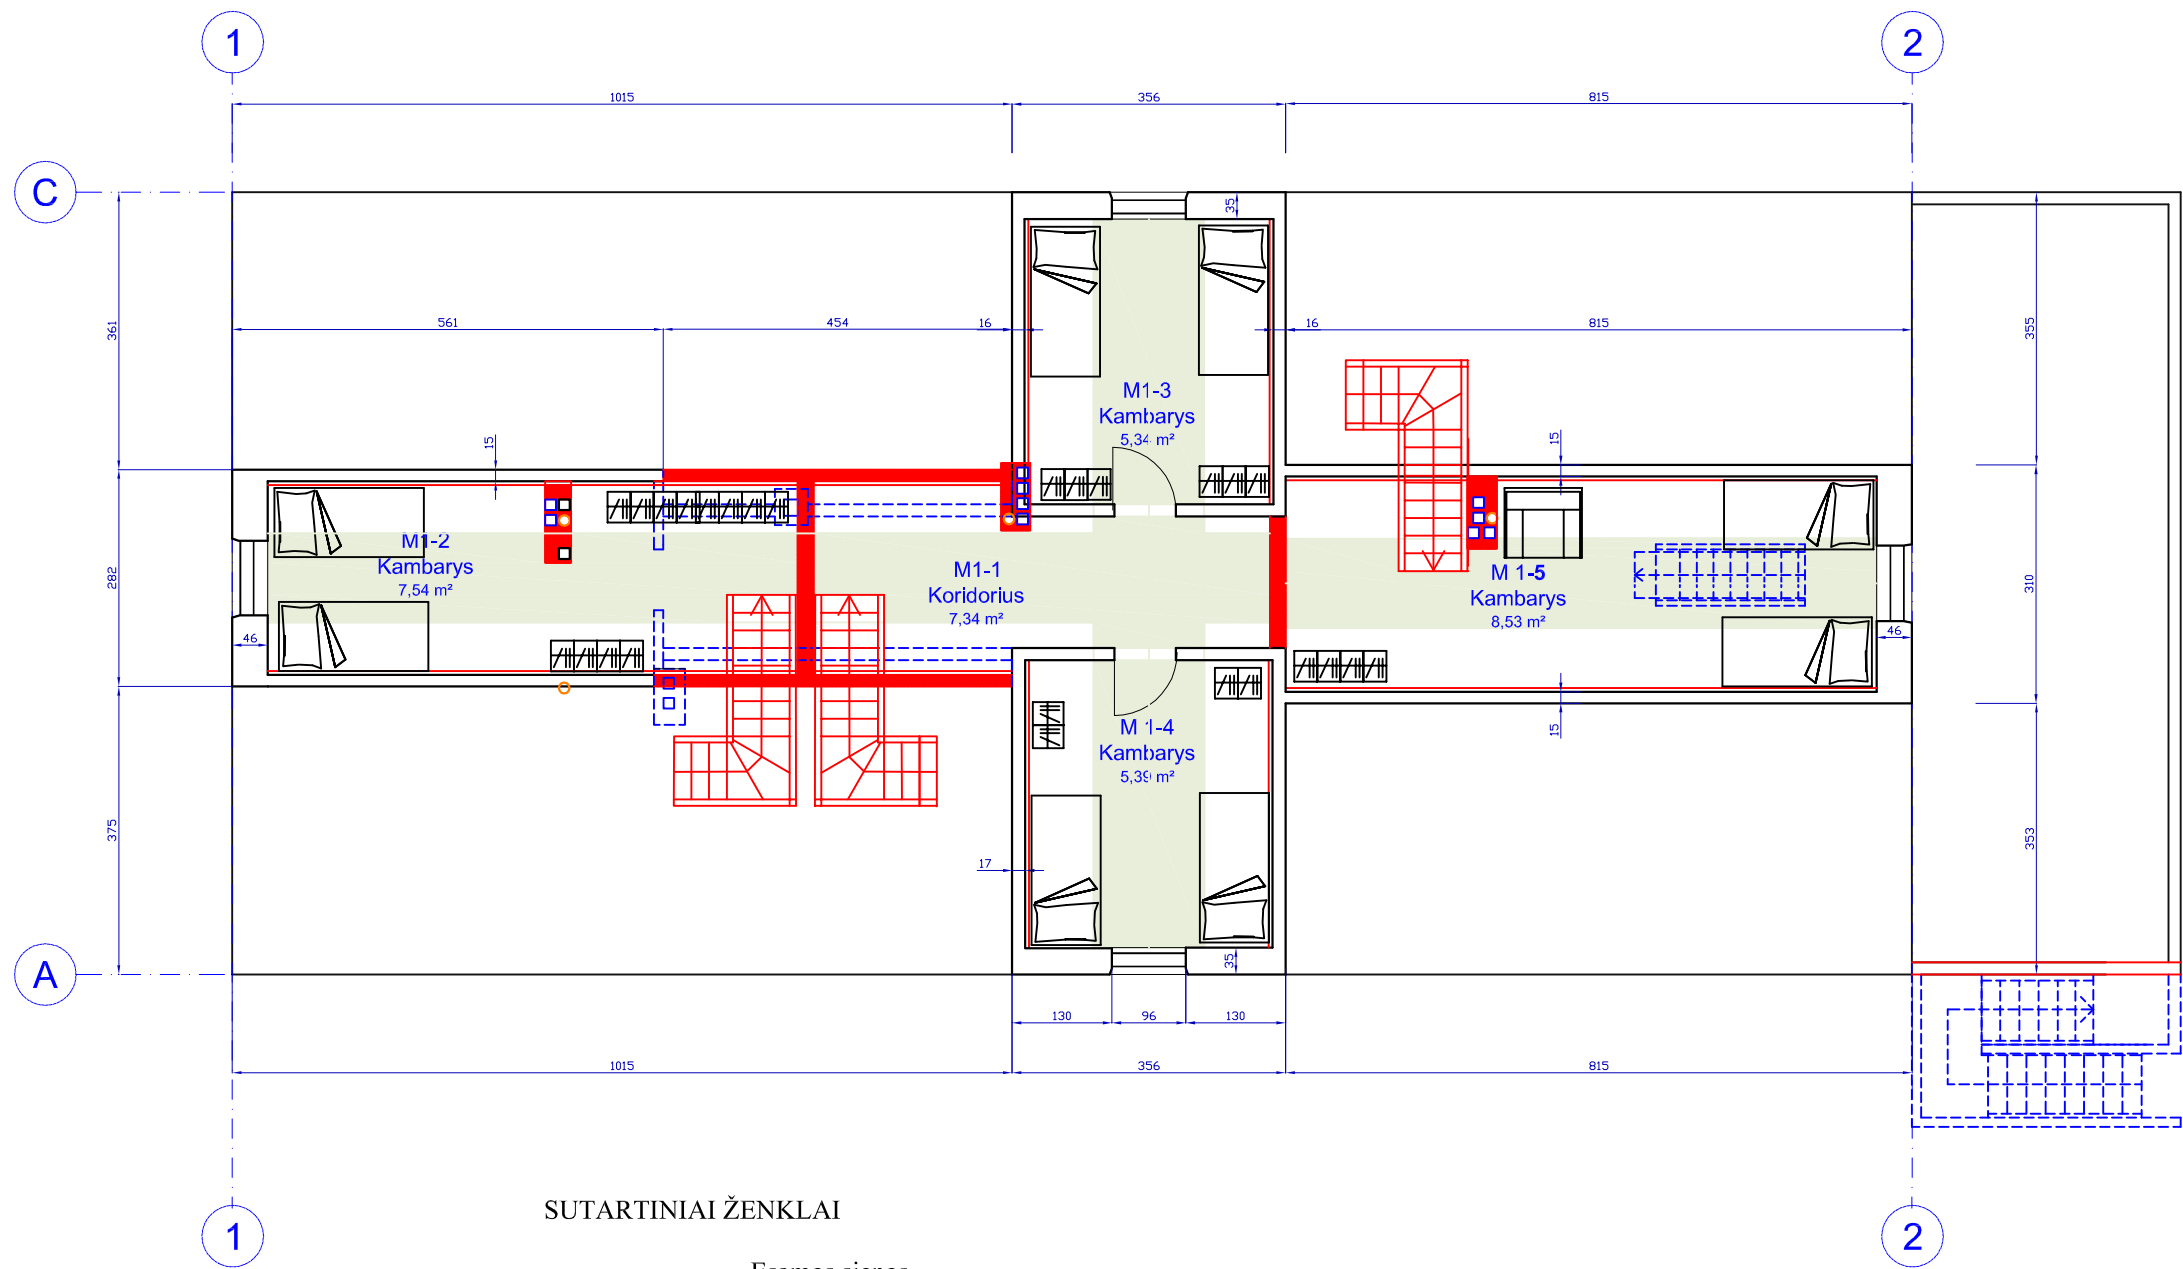
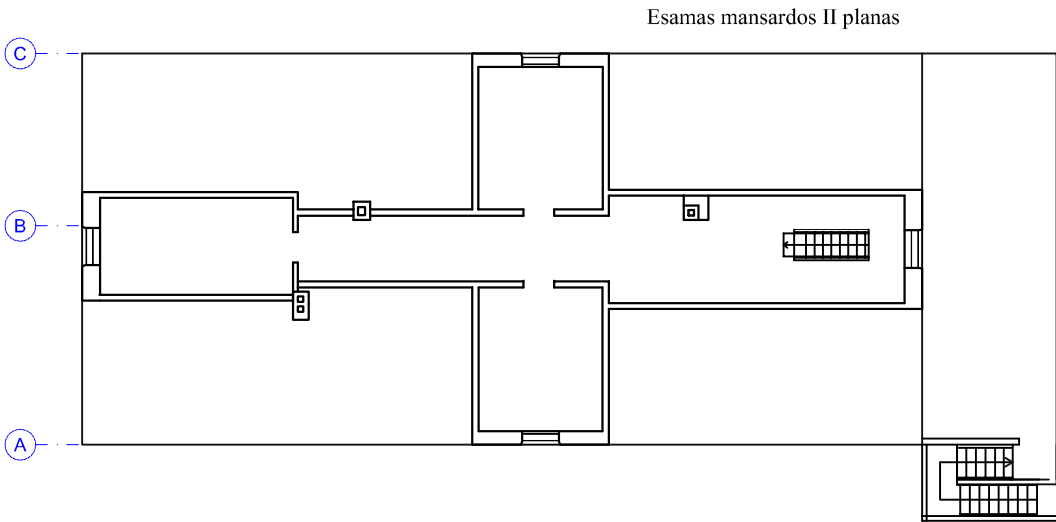
PASTABOS:  
1. Mansardoje II įrengiami miegamieji, į kuriuos patenkama iš mansardos I kambarių.

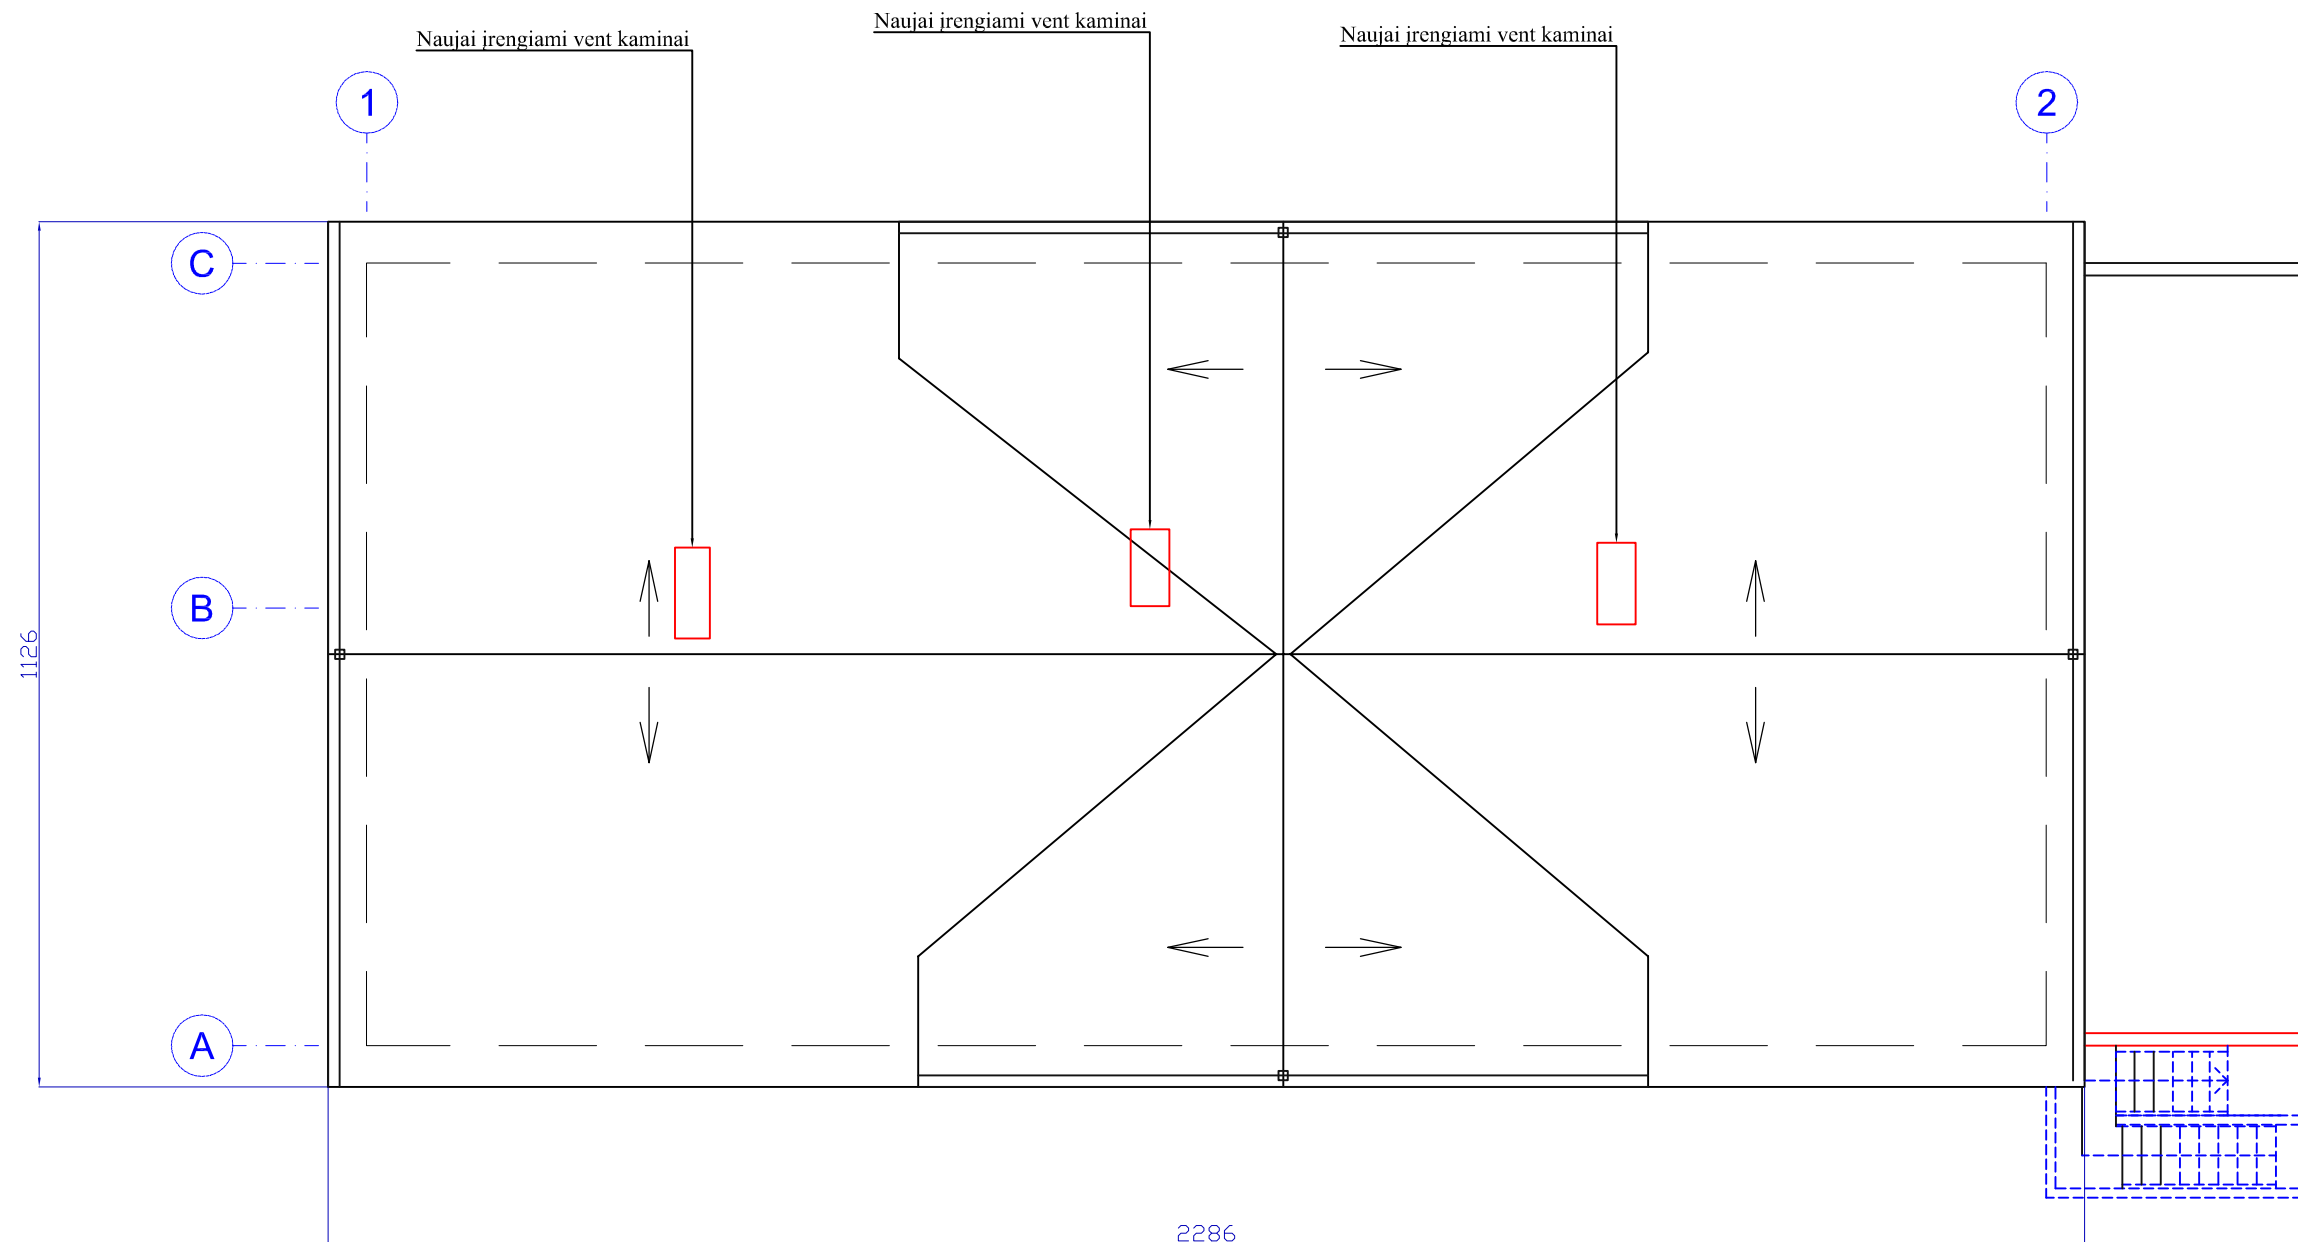
PASTABOS:  
1. Stogo planas bus tikslinamas techninio darbo projekto metu (kai bus suprojektuota pastato šildymo - vėdinimo sistema, numatytos vietos ventiliaciniams kaminams)

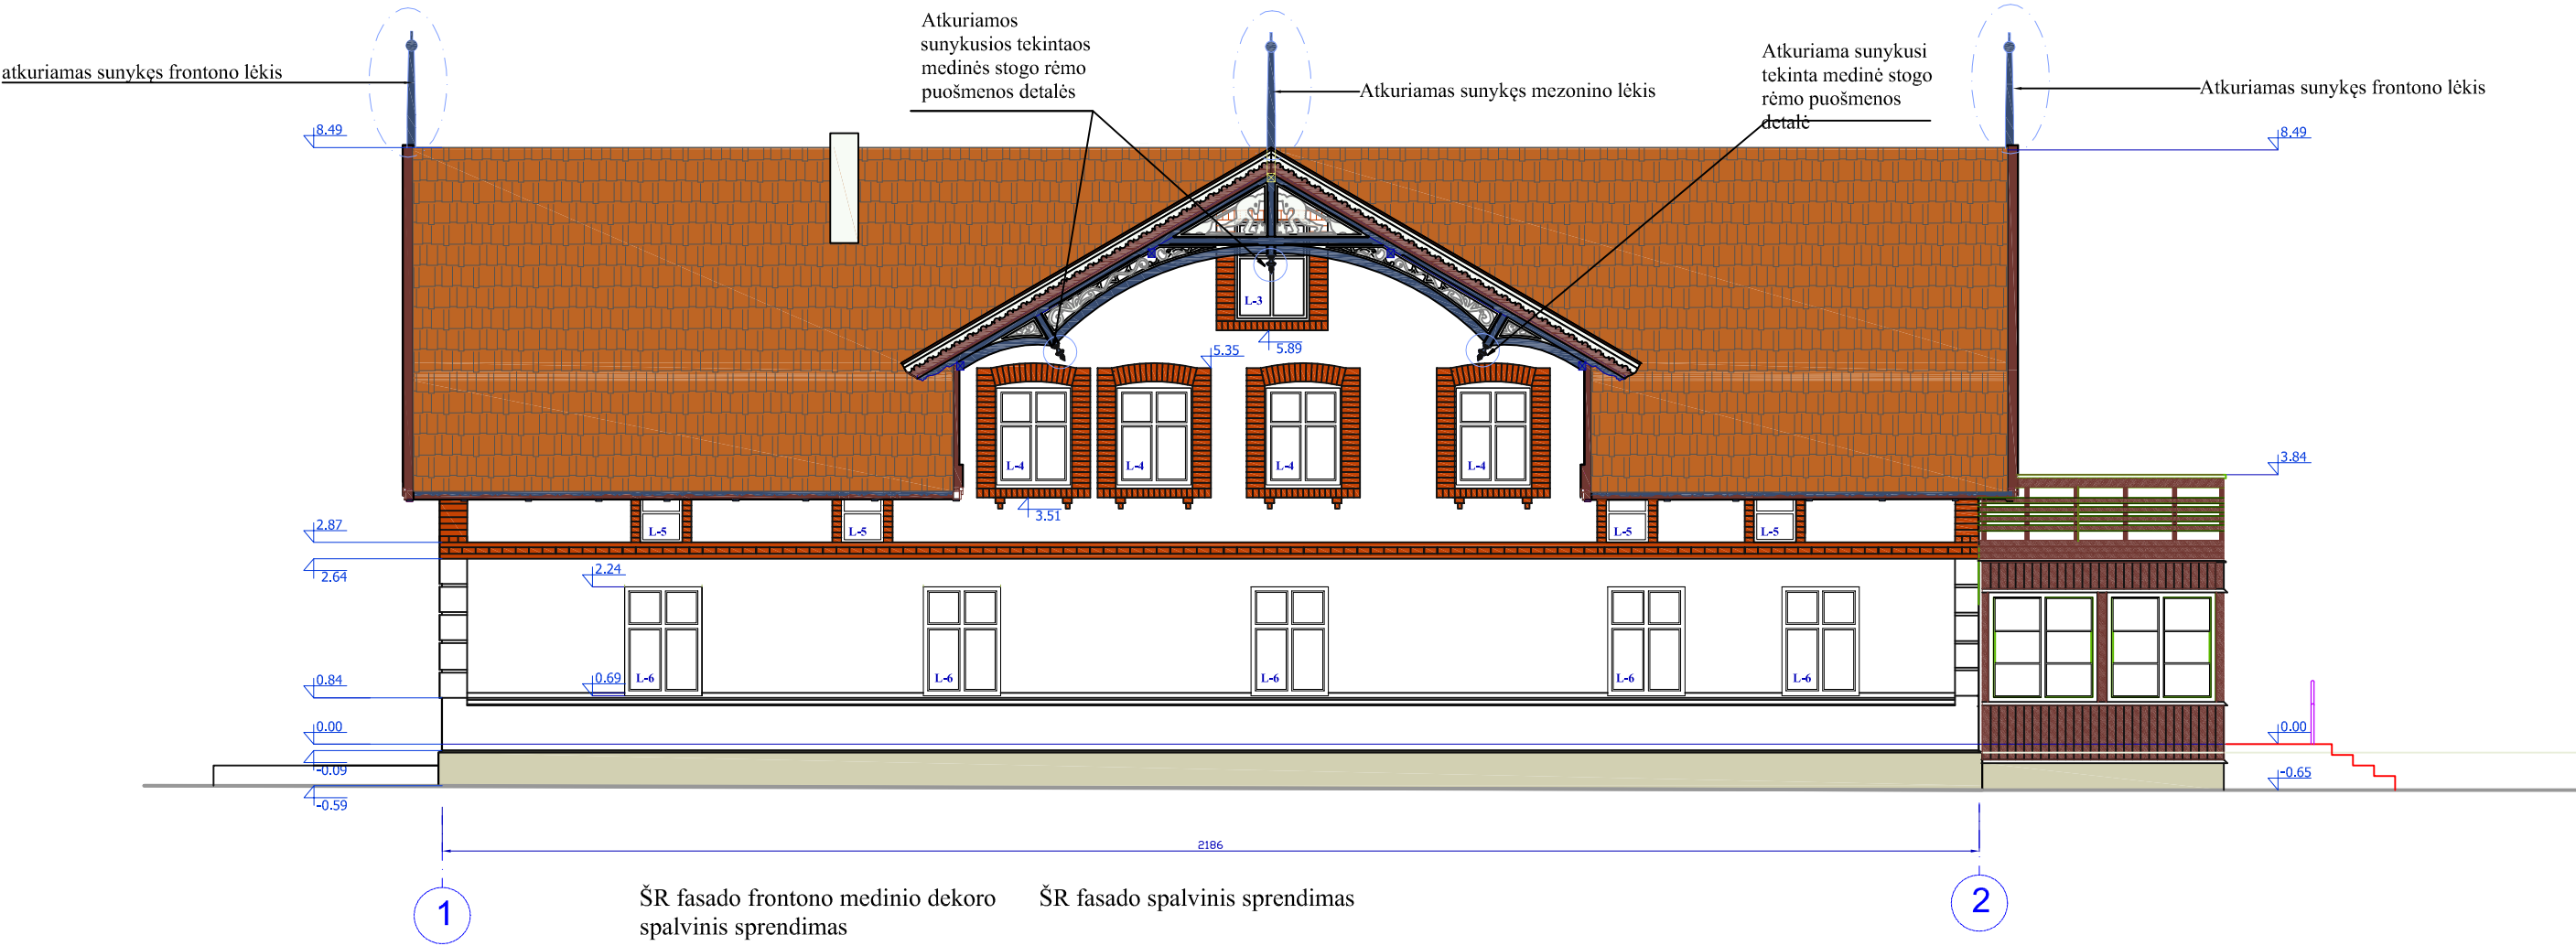
| ŠR fasado frontono medinio dekoro spalvinis sprendimas | ŠR fasado spalvinis sprendimas |
| <div></div> RAL 3009 | <div></div> RAL 3009 verandos mediniai elementai |
| <div></div> RAL 5000 | <div></div> RAL 7044 cokolis |
| <div></div> RAL 9016 | <div></div> RAL 9003 fasado spalva |

Pastabos:  
1. Neišlikę mediniai stogo rėmo dekoruoti elementai - tekintos rėmo puošmenos detalės ir lėkės atkuriami.  
2. Keraminių raudonų plytų dekoras - dalijamasis karnizas, langų apvada, mezonino lizenos - padengti dažų sluoksniu, kurį būtina nuvalyti.  
3. Fasado pirminis tinkas tik dalinai išlikęs, remonto metu pastato pirmas aukštas daugelyje vietų pertinkuotas cementiniu skiediniu. Fasadas dažytas skirtingomis spalvomis, atlikus polichrominius tyrimus buvo nustatyta pirminė spalva.

- 7.1.1.1. aukštingumas - **vieno aukšto su ertikiu ir mansarda;**  
7.1.1.2. tūrinė erdvinė kompozicija - **stačiakampio plano, dengtas dvišlaičiu stogu su trikampiais frontonais PV ir ŠR fasaduose bei medine veranda, pristatyta prie ŠV fasado** (kaip matyti iš ikonografinės medžiagos, pastatas turėjo ir medinę verandą nuo marių pusės); stogo forma - **šlaitiniai stogai**; stogo dangos medžiaga ar jos tipas - **olandiškų keraminių čerpių dangos tipas** (stogas dabar dengtas žvynelinėmis keraminėmis čerpėmis);

7.1.1.3. kapitalinės sienos - **išorinės kapitalinės sienos** (rekonstruojant pastatą 1975 metais, išorinės sienos buvo išsaugotos, vidaus planinė struktūra neišliko); sienų angos, nišos - **autentiškos stačiakampės pirmo aukšto ir ertikio langų angos; autentiškos stačiakampės su segmentinėmis sąramomis langų angos galinių fasadų (ŠV ir PR) frontonuose ir ŠR bei PV fasadų trikampiuose mezoninuose;**

7.1.1.4. fasadų architektūrinis sprendimas - **puošni profesionalios architektūros istorizmo stiliaus mūrinė vila**; fasadų architektūros tūrinės detalės - **medinių įstiklintų verandų tipai prie pastato galinių ŠV ir PR fasadų** (veranda prie PR, marių pusės fasado, neišliko, matyti tik prieškario nuotraukoje, veranda nuo ŠV fasado perstatyta rekonstruojant pastatą); **trikampiai frontonai (mezoninai) pastato ŠR ir PV fasaduose**; fasadų apdaila ir puošyba - **fasadų tinko tipas; mansardinio aukšto langų raudonų plytų mūro reljefiniai apvada; raudonų plytų dalijamasis karnizas tarp pirmo aukšto ir ertikio; lizenos pastato kampuose; frontonų skydų medinės puošmenos - pjaustyto ažūro ornamentuoti rėmo skliautai, pjaustytos vėjalentės, išlikusios lėkio dalys, rėmo konstruktyviniai elementai; PV fasado frontone išlikusi tekinta stogo rėmo puošmenų detalė;**

7.1.1.5. konstrukcijos - **medinės stogo konstrukcijos ir medinės perdangos tipas**; stalių gaminiai - **medinių langų ir durų tipas, varstymo būdas, langų skaidymas**; konstrukcijų dekoras - **drožinėčių sijų ir gegnių galų tipas;**

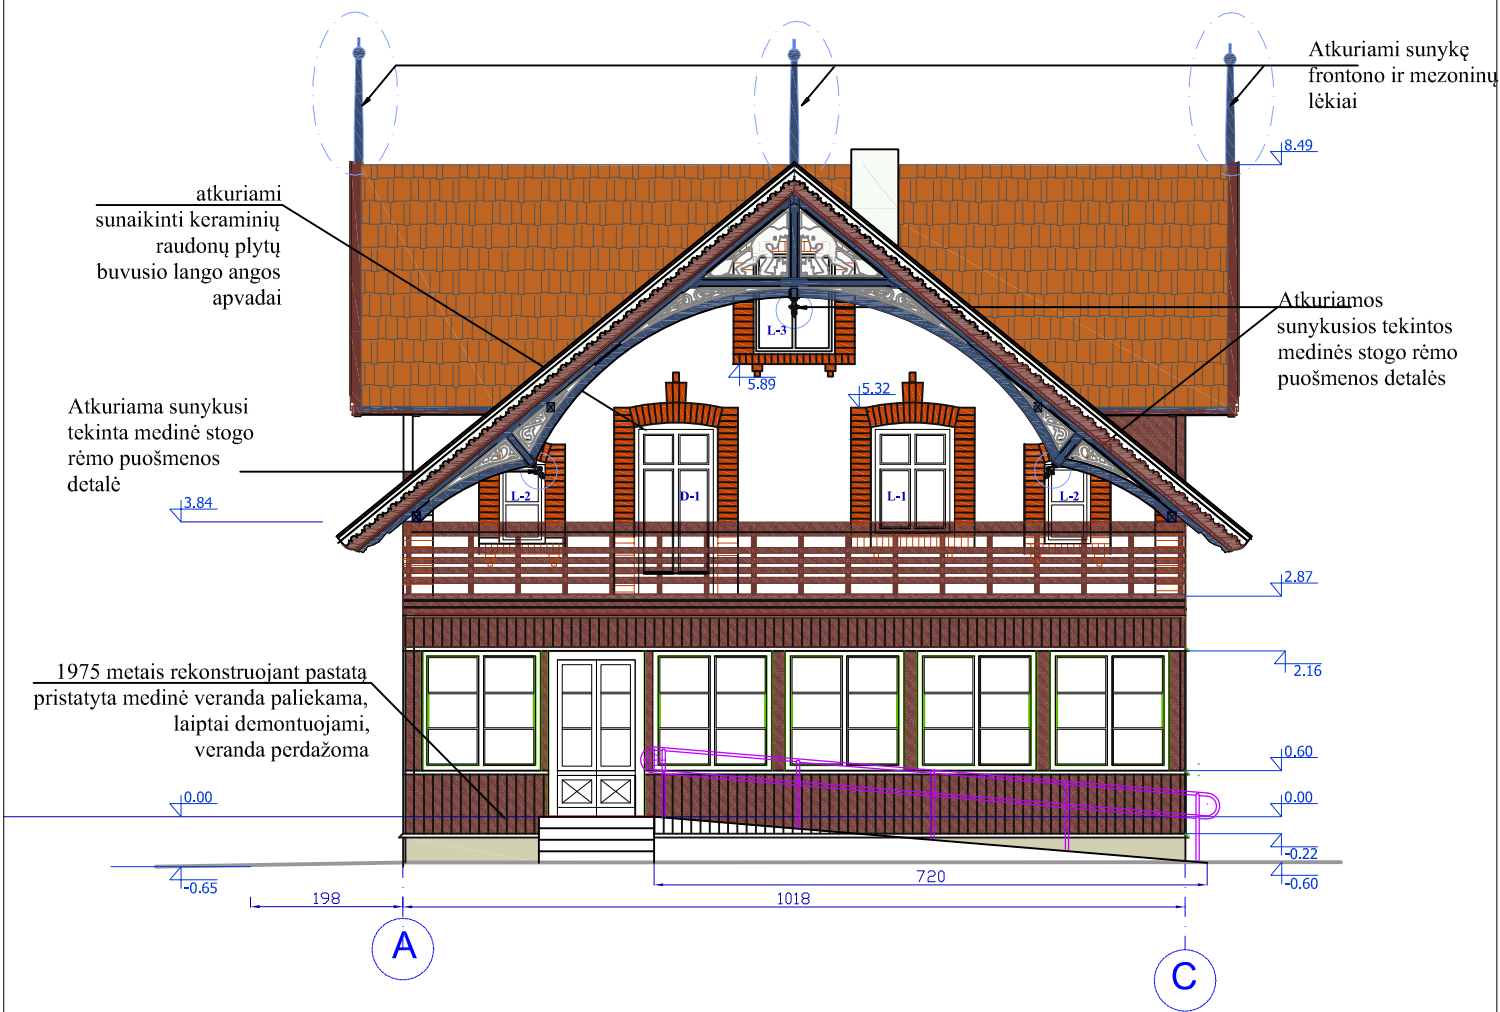
- Pastabos:
- 1975 metais pristatius medinę verandą, esamo lango vietoje įrengtos durys. Sunaikintas keraminių plytų lango apvadas, jo vietoje įrengtas paprastas tinko apvadas. atkuriamas pirminis angos plotis, keraminių plytų apvadas, projektuojamos naujos durys į terasą.
  - Neišlikę mediniai stogo rėmo dekoro elementai - tekintos rėmo puošmenos detalės ir lėkės atkuriami.
  - Keraminių raudonų plytų dekoras - langų apvada, mansardos lizenos - padengti dažų sluoksniu, kurį būtina nuvalyti.

- 7.1.1.1. aukštingumas - vieno aukšto su ertikiu ir mansarda;
- 7.1.1.2. tūrinė erdvinė kompozicija - stačiakampio plano, dengtas dvišlaičiu stogu su trikampaiais frontonais PV ir ŠR fasaduose bei medine veranda, pristatyta prie ŠV fasado (kaip matyti iš ikonografinės medžiagos, pastatas turėjo ir medinę verandą nuo marių pusės); stogo forma - šlaitiniai stogai; stogo dangos medžiaga ar jos tipas - olandiškų keraminių čerpių dangos tipas (stogas dabar dengtas žvynelinėmis keraminėmis čerpėmis);

- 7.1.1.3. kapitalinės sienos - išorinės kapitalinės sienos (rekonstruojant pastatą 1975 metais, išorinės sienos buvo išsaugotos, vidaus planinė struktūra neišliko); sienų angos, nišos - autentiškos stačiakampės pirmo aukšto ir ertikio langų angos; autentiškos stačiakampės su segmentinėmis sąramomis langų angos galinių fasadų (ŠV ir PR) frontonuose ir ŠR bei PV fasadų trikampiuose mezoninuose;

- 7.1.1.4. fasadų architektūrinis sprendimas - puošni profesionalios architektūros istorizmo stiliaus mūrinė vila; fasadų architektūros tūrinės detalės - medinių įstiklintų verandų tipai prie pastato galinių ŠV ir PR fasadų (veranda prie PR, marių pusės fasado, neišliko, matyti tik prieškario nuotraukoje, veranda nuo ŠV fasado perstatyta rekonstruojant pastatą); trikampiai frontonai (mezoninai) pastato ŠR ir PV fasaduose; fasadų apdaila ir puošyba - fasadų tinko tipas; mansardinio aukšto langų raudonų plytų mūro reljefiniai apvada; raudonų plytų dalijamasis karnizas tarp pirmo aukšto ir ertikio; lizenos pastato kampuose; frontonų skydų medinės puošmenos - pjaustyto ažūro ornamentuoti rėmo skliautai, pjaustytos vėjalentės, išlikusios lėkio dalys, rėmo konstruktyviniai elementai; PV fasado frontone išlikusi tekinta stogo rėmo puošmenos detalė;

- 7.1.1.5. konstrukcijos - medinės stogo konstrukcijos ir medinės perdangos tipas; stalių gaminiai - medinių langų ir durų tipas, varstymo būdas, langų skaidymas; konstrukcijų dekoras - drožinėjų sijų ir gegnių galų tipas;

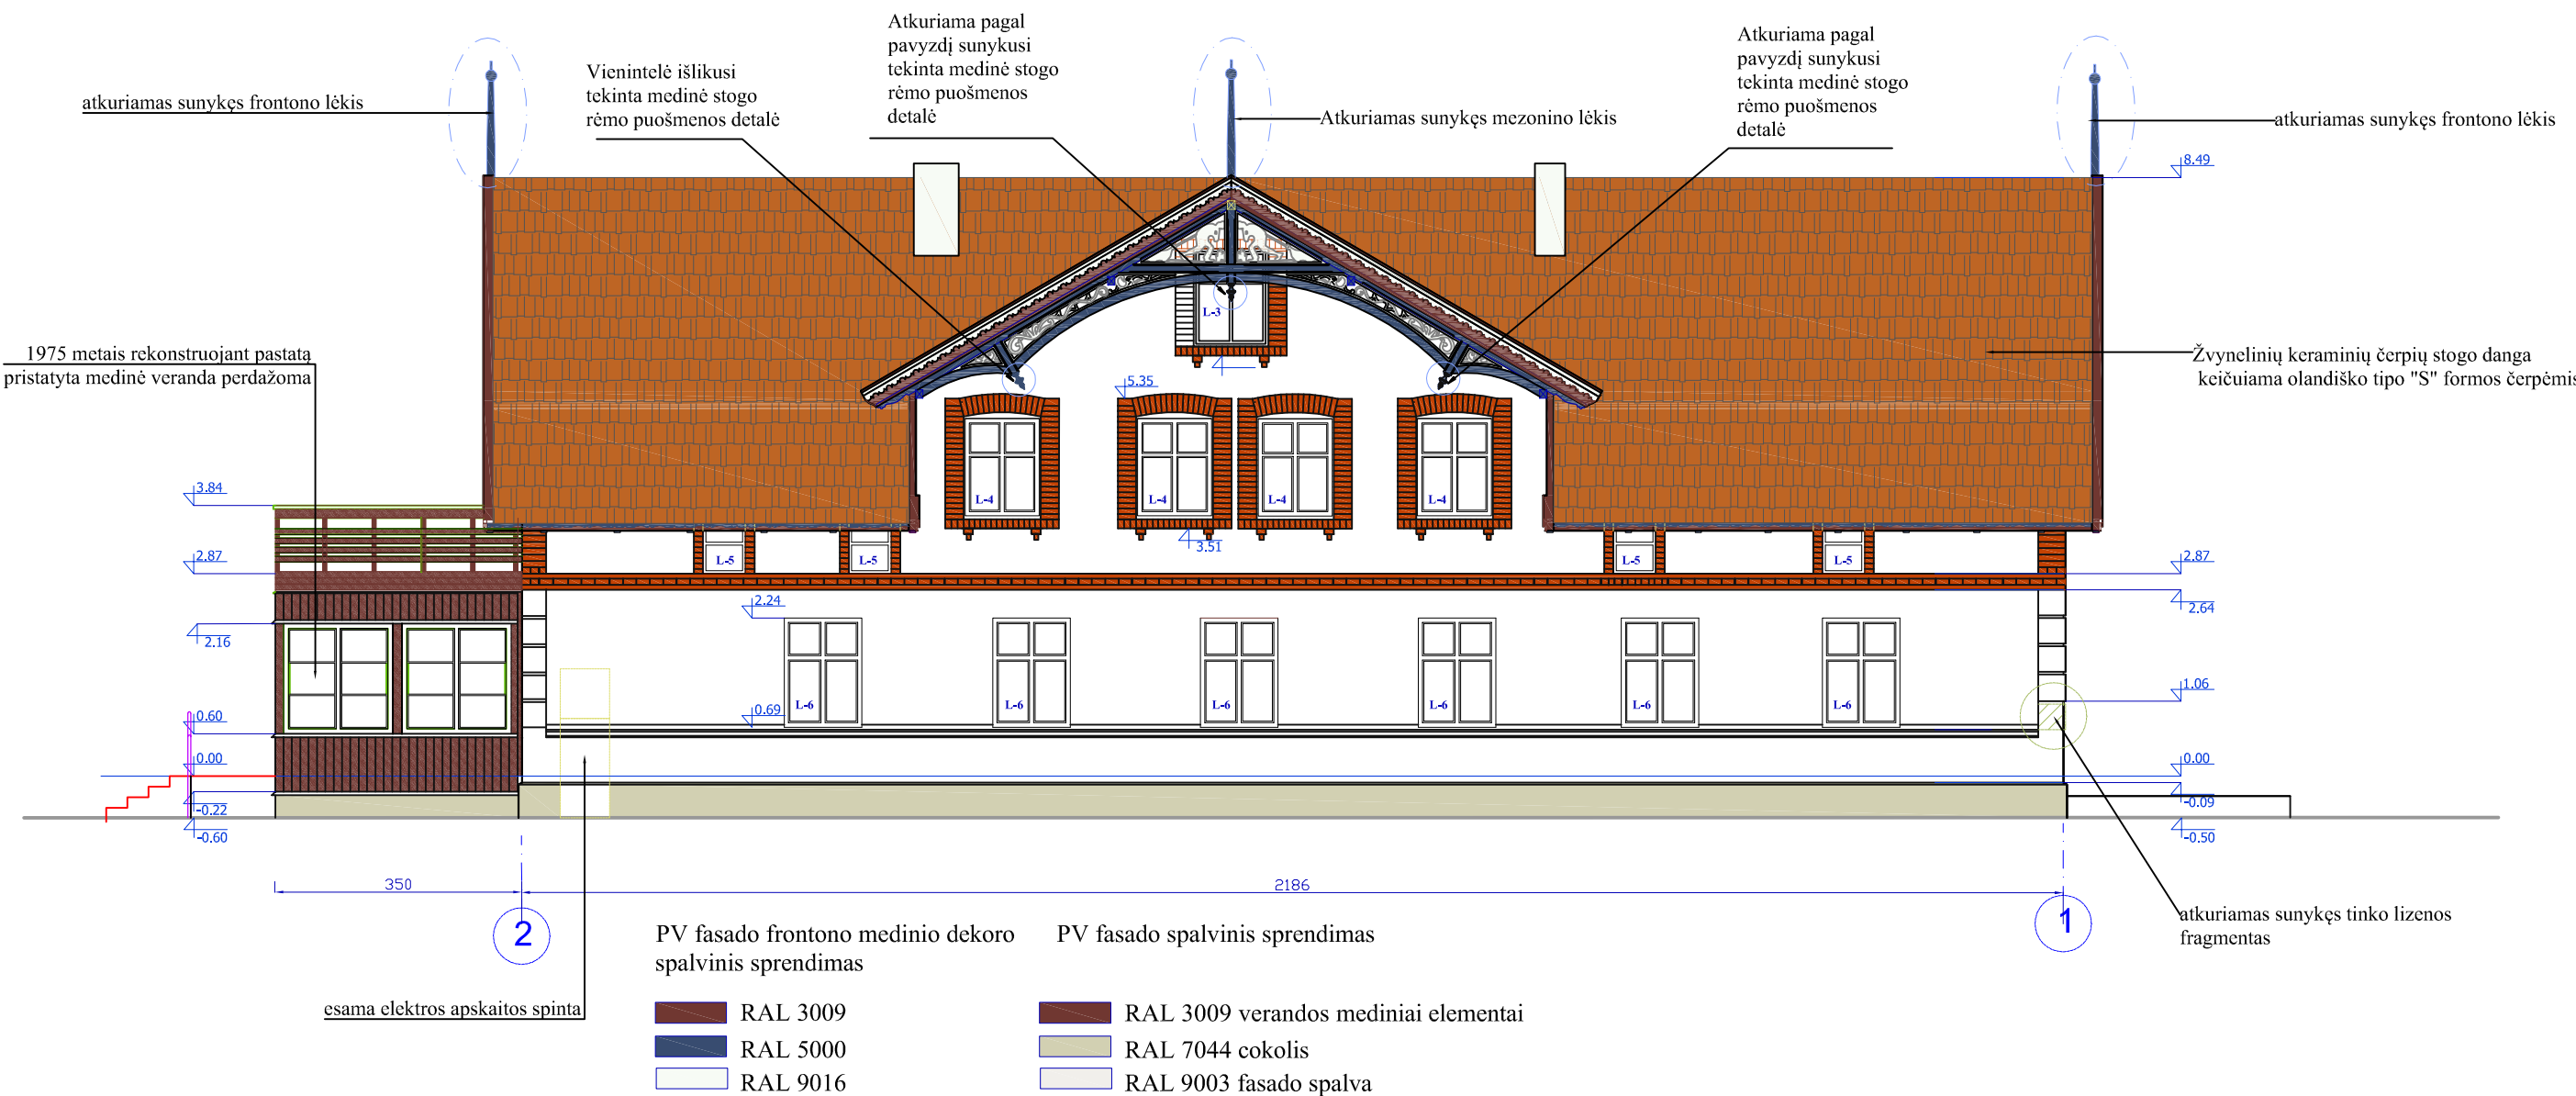
- Neišlikę mediniai stogo rėmo dekoro elementai - tekintos rėmo puošmenos detalės ir lėkis. Šiame fasade išlikusi vienintelė tekinta dekoru detalė, pagal kurią reikia gaminti neišlikusias.
- Keraminių raudonų plytų dekoras - dalijamasis karnizas, langų apvada, mansardos lizenos - padengti dažų sluoksniu, kurį būtina nuvalyti.
- Fasado pirminis tinkas tik dalinai išlikęs, remonto metu pastato pirmas aukštas daugelyje vietų pertinkuotas cementiniu skiediniu. Fasadas dažytas skirtingomis spalvomis, atlikus polichrominius tyrimus buvo nustatyta pirminė spalva.

7.1.1.2. tūrinė erdvinė kompozicija - stačiakampio plano, dengtas dvišlaičiu stogu su trikampiais frontonais PV ir ŠR fasaduose bei medine veranda, pristatyta prie ŠV fasado (kaip matyti iš ikonografinės medžiagos, pastatas turėjo ir medinę verandą nuo marių pusės); stogo forma - šlaitiniai stogai; stogo dangos medžiaga ar jos tipas - olandiškų keraminių čerpių dangos tipas (stogas dabar dengtas žvynelinėmis keraminėmis čerpėmis);

7.1.1.3. kapitalinės sienos - išorinės kapitalinės sienos (rekonstruojant pastatą 1975 metais, išorinės sienos buvo išsaugotos, vidaus planinė struktūra neišliko); sienų angos, nišos - autentiškos stačiakampės pirmo aukšto ir ertikio langų angos; autentiškos stačiakampės su segmentinėmis sąramomis langų angos galinių fasadų (ŠV ir PR) frontonuose ir ŠR bei PV fasadų trikampiuose mezoninuose;

7.1.1.4. fasadų architektūrinis sprendimas - puošni profesionalios architektūros istorizmo stiliaus mūrinė vila; fasadų architektūros tūrinės detalės - medinių įstiklintų verandų tipai prie pastato galinių ŠV ir PR fasadų (veranda prie PR, marių pusės fasado, neišliko, matyti tik prieškario nuotraukoje, veranda nuo ŠV fasado perstatyta rekonstruojant pastatą); trikampiai frontonai (mezoninai) pastato ŠR ir PV fasaduose; fasadų apdaila ir puošyba - fasadų tinko tipas; mansardinio aukšto langų raudonų plytų mūro reljefiniai apvada; raudonų plytų dalijamasis karnizas tarp pirmo aukšto ir ertikio; lizenos pastato kampuose; frontonų skydų medinės puošmenos - pjaustyto ažūro ornamentuoti rėmo skliautai, pjaustytos vėjalentės, išlikusios lėkio dalys, rėmo konstruktyviniai elementai; PV fasado frontone išlikusi tekinta stogo rėmo puošmenų detalė;

7.1.1.5. konstrukcijos - medinės stogo konstrukcijos ir medinės perdangos tipas; stalių gaminiai - medinių langų ir durų tipas, varstymo būdas, langų skaidymas; konstrukcijų dekoras - drožinėlių sijų ir gegnių galų tipas;
