| Kval. patv. dok.Nr. | UAB "KLAIPĖDOS PROJEKTAS",<br>Kepėjų g. 11A, 91243, Klaipėda | | | | Gyvenamosios (įvairioms socialinėms grupėms) paskirties pastato Skrudzdynės g. 6, Neringoje (un. Nr. 2397-5000-4015)kapitalinio remonto (tvarkybos darbų) projektas su dalies patalpų paskirties keitimu, jas pritaikant visuomeninei paskirčiai (kultūrinei meninei veiklai ir jų rezidencijoms) | | | | |
| A 1572 | PV | A.Kinderienė | | | Brėžinys<br>Sklypo planas M 1 : 500 | | | | Laida |

| A 1572 | PV | A.Kinderienė | | Vila "Helene", u.o.k. 1211, Skruzdynės g. 6, Neringa, tvarkybos darbai. Projektiniai pasiūlymai. | | | | Laida |

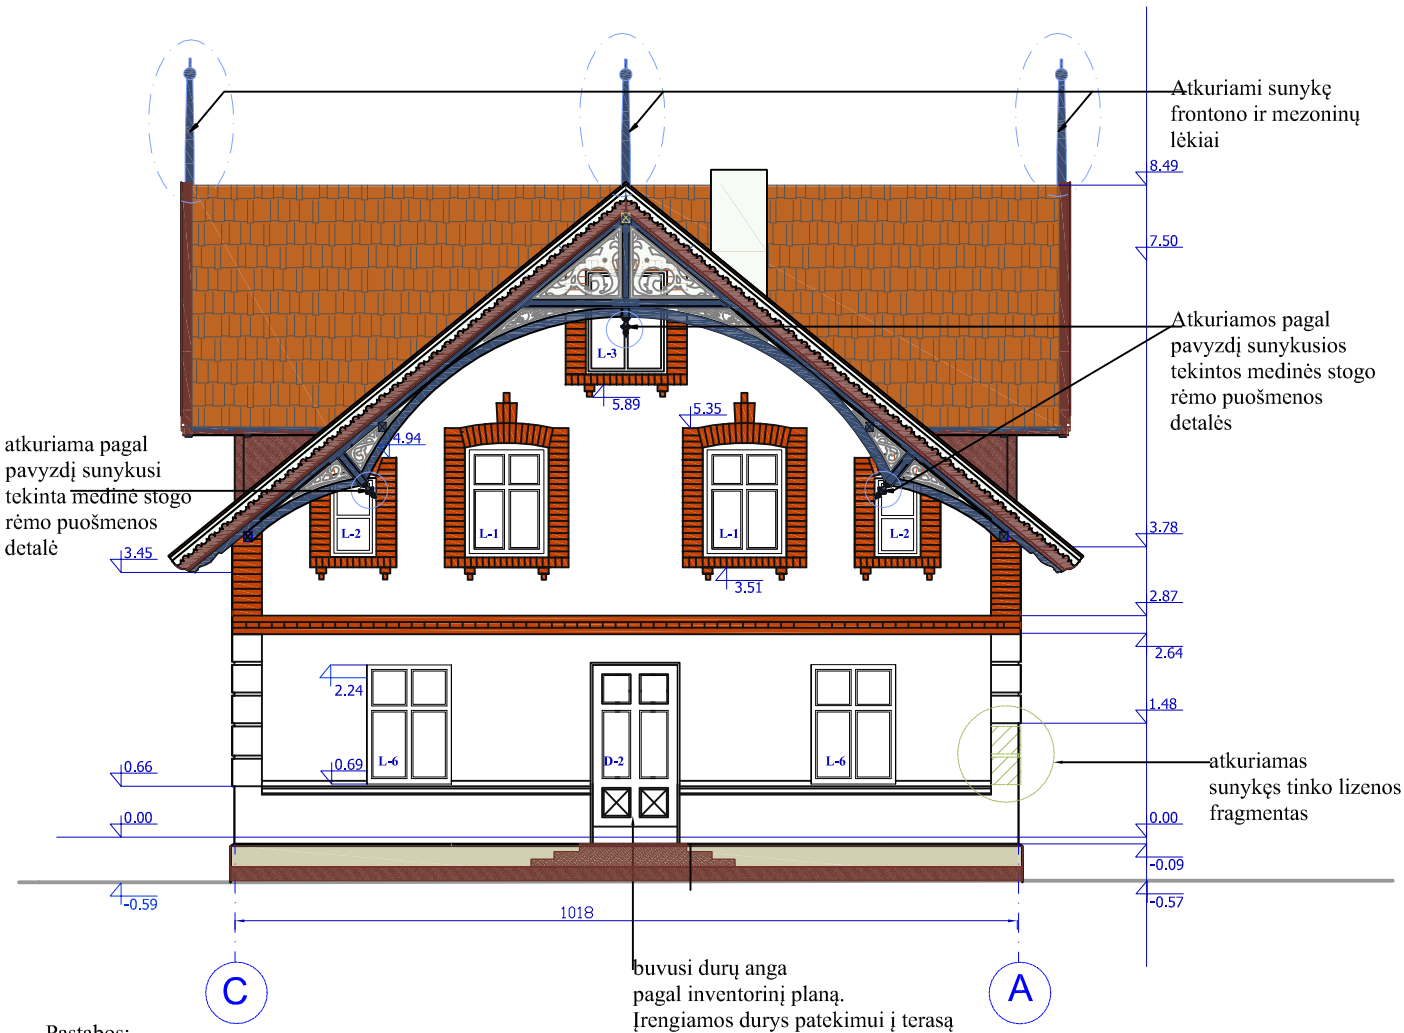
1. Prie šio fasado buvo pristatyta medinė veranda (pastato dosje medžiaga, XX a. pradžios nuotrauka), į kurią buvo patenkama iš pastato (remiantis dosje pateiktu inventoriniu planu, buvo dvi durys esančių langų vietoje).
2. Neišlikę mediniai stogo rėmo dekoro elementai - tekintos rėmo puošmenos detalės ir lėkiai.
3. Keraminių raudonų plytų dekoras - dalijamasis karnizas, langų apvada, mansardos lizenos - padengti dažų sluoksniu, kurį būtina nuvalyti.
4. Fasado pirminis tinkas tik dalinai išlikęs, remonto metu pastato pirmas aukštas daugelyje vietų pertinkuotas cementiniu skiediniu. Fasadas dažytas skirtingomis spalvomis, atlikus polichrominius tyrimus buvo nustatyta pirminė spalva.

7.1.1.2. tūrinė erdvinė kompozicija - stačiakampio plano, dengtas dvišlaičiu stogu su trikampiais frontonais PV ir ŠR fasaduose bei medine veranda, pristatyta prie ŠV fasado (kaip matyti iš ikonografinės medžiagos, pastatas turėjo ir medinę verandą nuo marių pusės); stogo forma - šlaitiniai stogai; stogo dangos medžiaga ar jos tipas - olandiškų keraminių čerpių dangos tipas (stogas dabar dengtas žvynelinėmis keraminėmis čerpėmis);

7.1.1.3. kapitalinės sienos - išorinės kapitalinės sienos (rekonstruojant pastatą 1975 metais, išorinės sienos buvo išsaugotos, vidaus planinė struktūra neišliko); sienų angos, nišos - autentiškos stačiakampės pirmo aukšto ir ertikio langų angos; autentiškos stačiakampės su segmentinėmis sąramomis langų angos galinių fasadų (ŠV ir PR) frontonuose ir ŠR bei PV fasadų trikampiuose mezoninuose;

7.1.1.4. fasadų architektūrinis sprendimas - puošni profesionalios architektūros istorizmo stiliaus mūrinė vila; fasadų architektūros tūrinės detalės - medinių įstiklintų verandų tipai prie pastato galinių ŠV ir PR fasadų (veranda prie PR, marių pusės fasado, neišliko, matyti tik prieškario nuotraukoje, veranda nuo ŠV fasado perstatyta rekonstruojant pastatą); trikampiai frontonai (mezoninai) pastato ŠR ir PV fasaduose; fasadų apdaila ir puošyba - fasadų tinko tipas; mansardinio aukšto langų raudonų plytų mūro reljefiniai apvada; raudonų plytų dalijamasis karnizas tarp pirmo aukšto ir ertikio; lizenos pastato kampuose; frontonų skydų medinės puošmenos - pjaustyto ažūro ornamentuoti rėmo skliautai, pjaustytos vėjalentės, išlikusios lėkio dalys, rėmo konstruktyviniai elementai; PV fasado frontone išlikusi tekinta stogo rėmo puošmenos detalė;

7.1.1.5. konstrukcijos - medinės stogo konstrukcijos ir medinės perdangos tipas; stalių gaminiai - medinių langų ir durų tipas, varstymo būdas, langų skaidymas; konstrukcijų dekoras - drožinėjų sijų ir gegnių galų tipas;
